千歳市環境センター  
破碎処理場火災事故報告書

千歳市環境センター

廃棄物管理課

令和5年3月

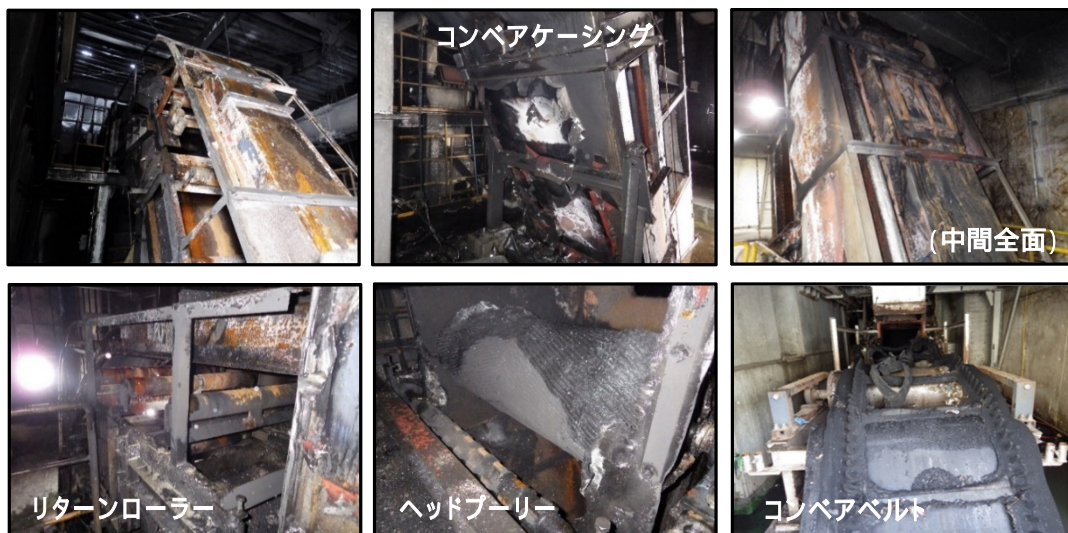
【機械設備】	・No.2 破砕物搬送コンベアのゴム製ベルト、各種ローラー、コンベアケーシング等の一部焼損
【建築設備】	・選別機室の天井及び壁の一部焼損 ・建築部材（鋼材）の一部変形、塗装の剥がれ等
【電気設備】	・破砕機室、選別機室における自動火災報知設備及び照明器具等の一部焼損
被害額	：約9,500万円

写真2．機械設備及の被害状況

- ・消防による見解として、「高速回転破砕機で摩擦によって熱を帯びた金属類が、プラスチック等の燃えやすいごみに接触し、着火した可能性が高い。」との結論に至っている。
- ・また、環境センターのその後の調査において、火災直前に「2破砕物搬送コンベア」の下流にある「アルミ選別機投入コンベア」でゴミ詰まりが発生したことにより、処理ラインを5分程度停止させ除去作業を実施しており、普段滞留することのない場所で、高温の金属と燃えやすいゴミとの接触時間が増え、着火したものと推測している。

- ・ 3月7日の火災によって焼損したNo.2破砕物搬送コンベアの機械設備修繕業務を9月29日に発注し、2月28日に復旧を完了する予定。  
【復旧内容】：コンベアケーシング、ヘッドプーリー、コンベアベルト他  
【復旧費用】：約2,800万円（保険適用見込み額 約1,300万円）

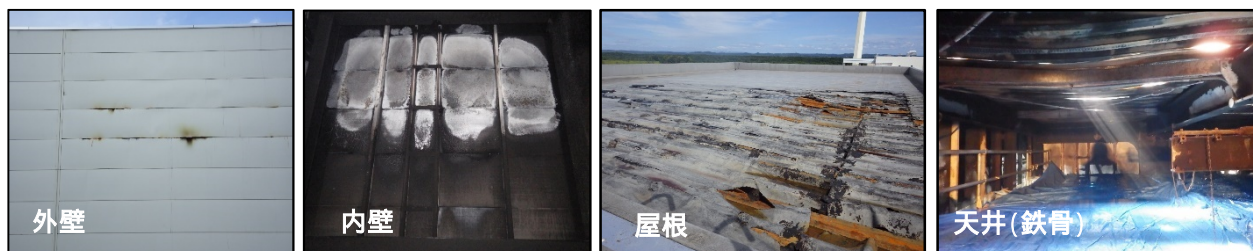
写真3．建築設備の被害状況

- ・ 3月7日の火災によって焼損した破砕処理場の建築電気設備修繕業務を7月26日に発注し、1月31日に復旧を完了。  
【復旧内容】：壁、屋根、天井（鉄骨部材）、電気設備他  
【復旧費用】：約6,700万円（保険適用見込み額 約6,700万円）

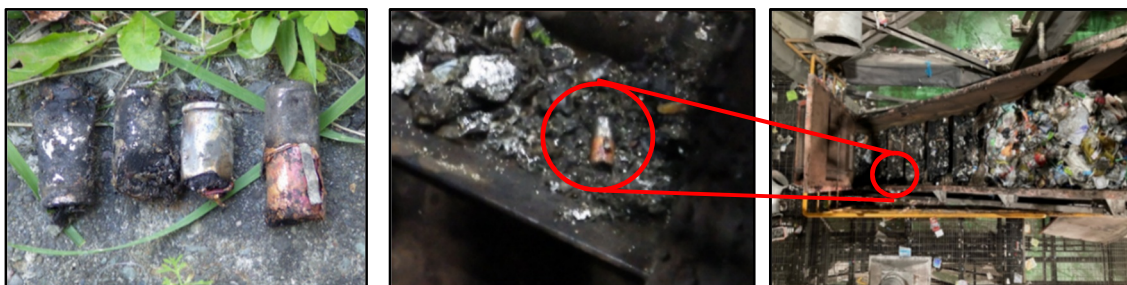
| ・ 消防の現場調査の結果、燃やせないごみに混入していた「リチウムイオン電池らしきもの」が、粗破碎機で破碎した時の衝撃により発火し、ベルトコンベア内の燃やせないごみに着火したものと推測している。 |

写真4．火災原因と思われるリチウムイオン電池

- ・人的被害が発生したことから、施設運転管理会社が所有する破砕処理場火災発生時マニュアルのうち、「消防への連絡手順」「初期消火手順」の見直しと「消火用散水の散水基準」「避難時の判断基準」の追加を行った。
- ・防火管理者は、施設職員全員を対象に工事中の消防計画、各種マニュアルを基に防火指導教育を行った。また、火災発生時に煙の吸い込みを防止するため、避難用防煙マスクの設置を指示した。

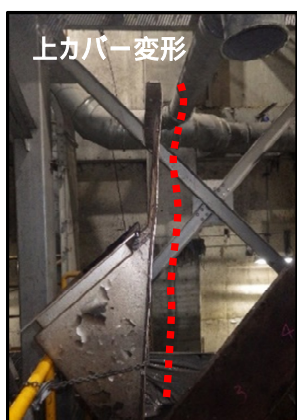
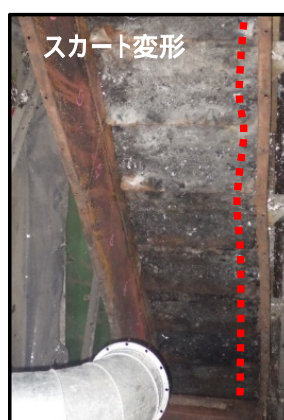
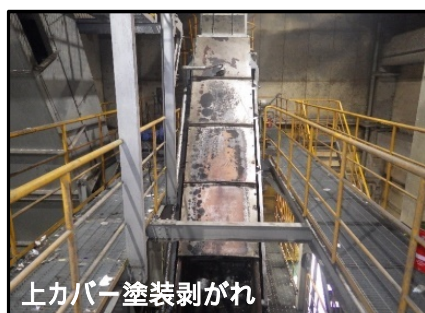
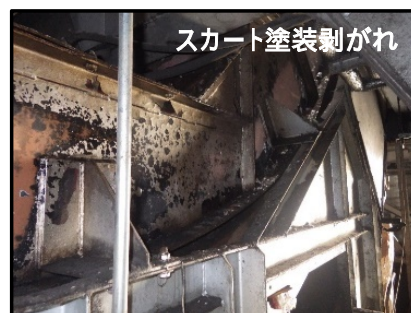
【機械設備】・ No.1 コンベアケーシング全体に変形と塗装の剥がれを確認  
コンベアの稼働には影響なし

被害額 : 約700万円 (No.1 コンベアケーシングの復旧費)

写真5 . 機械設備の被害状況

- ・ 9月15日の火災によって焼損したNo.1破砕物搬送コンベアのケーシングを交換する修繕業務を4月に発注する予定。  
【復旧費用】：約700万円（保険適用見込み額 約300万円）

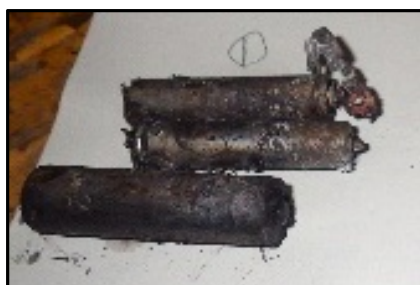
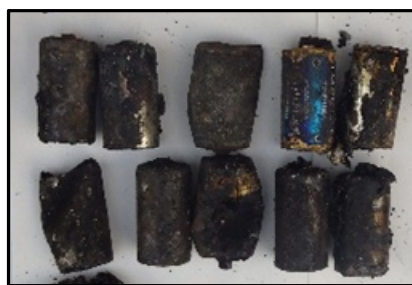
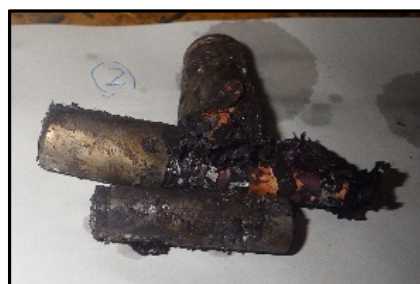
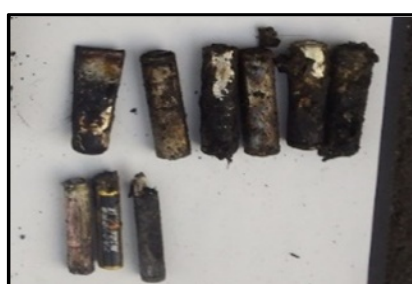
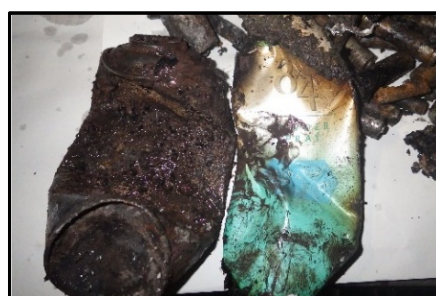
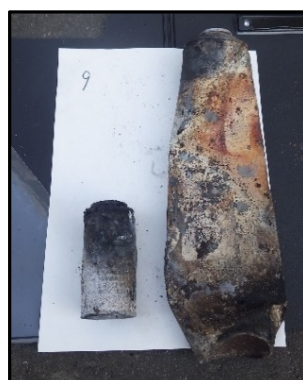
- ・ 消防の現場調査の結果、燃やせないごみに混入していた充電式電池が粗破砕機で破砕した時の衝撃により、No.1 破砕物搬送コンベア内の破砕物に着火したと推測している。  
コンベア上には、有害ごみとして分別すべきスプレー缶も発見された。

写真6 . 火災原因と思われる充電式電池他

- ・ 防火管理者は火災後に実施した施設全体の点検において、不燃物梱包機の一部に不具合を発見したことから、早急に修繕するよう指示した。また、ごみの分別についてのあらゆる媒体を活用し、市民周知を図るよう指示した。
- ・ 9月に入り火災が立続げに発生したことから、庁内に副市長を座長とする「破砕処理施設火災調査会議」を設置し、9月20日に開催した第1回会議において事故の検証と再発防止策などの検討を行った。
- ・ この会議において、現状の施設で取りうる対策として、ごみへの常時散水が最も効果的であるとの意見が出され、既存の防塵散水ノズルと仮設の散水装置によりごみが十分に湿潤状態になることを確認し、9月29日より再稼働した。

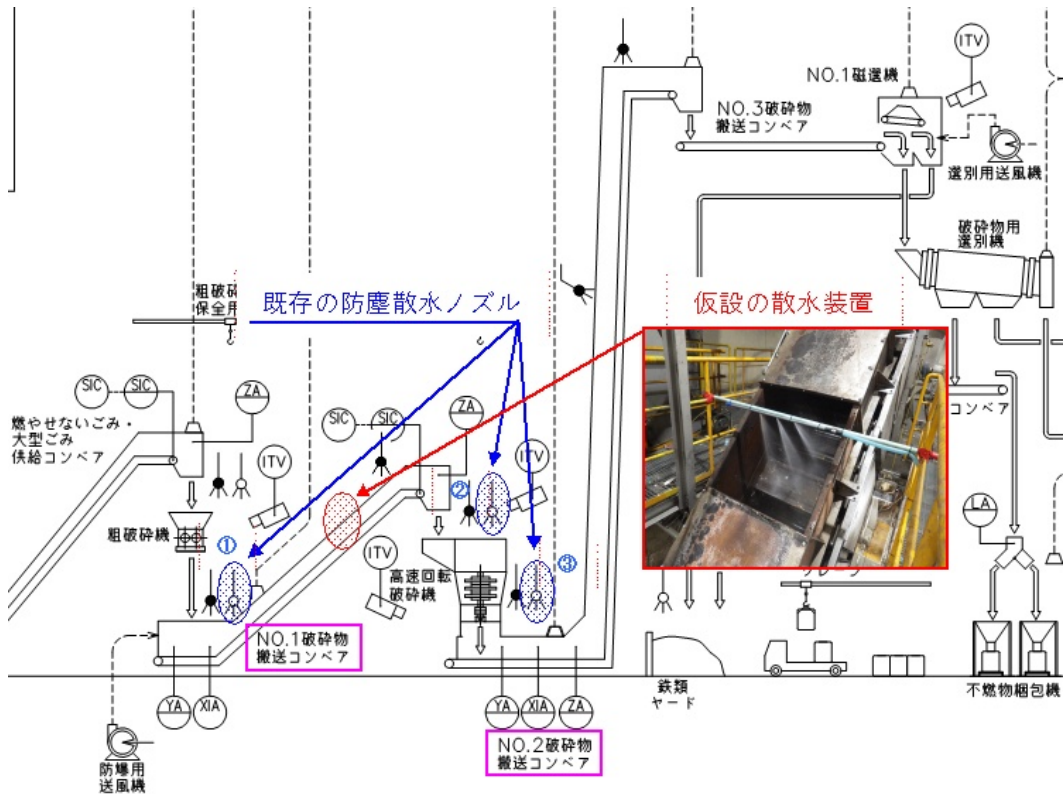
図3 . 9月15日の火災後に実施した常時散水対応

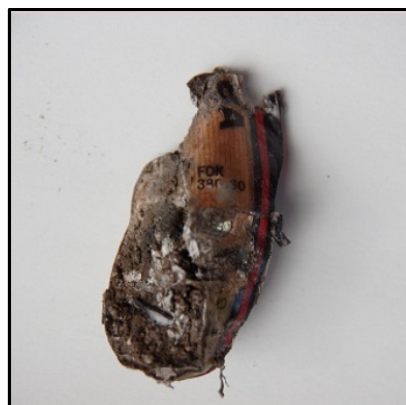
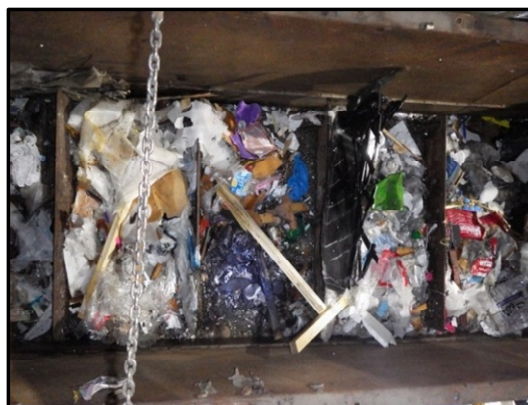
| ・ 消防の現場調査により「充電式電池」が発見されたことから、燃やせないごみに混入していた充電式電池が粗破砕機で破砕した時の衝撃により、電池内部でショートし、コンベア内の破砕物に着火し出火したものとの見解が示された。 |

写真7．火災原因と思われる充電式電池

- ・10月12日に「第2回火災調査会議」を急遽開催し、常時散水の及ばない箇所での火災であったことから、粗破砕機直下における常時散水の増設について意見が出され、10月27日に施設の一部を改修し、火災防止に効果があることを確認した。
- ・防火管理者は消防への速やかな通報を実施するため、防火管理体制の一部見直しを指示するとともに、施設職員及び環境センター全職員を対象とした消防訓練を開催し、火災発生時の情報伝達、消火手順等に関する教育を行った。

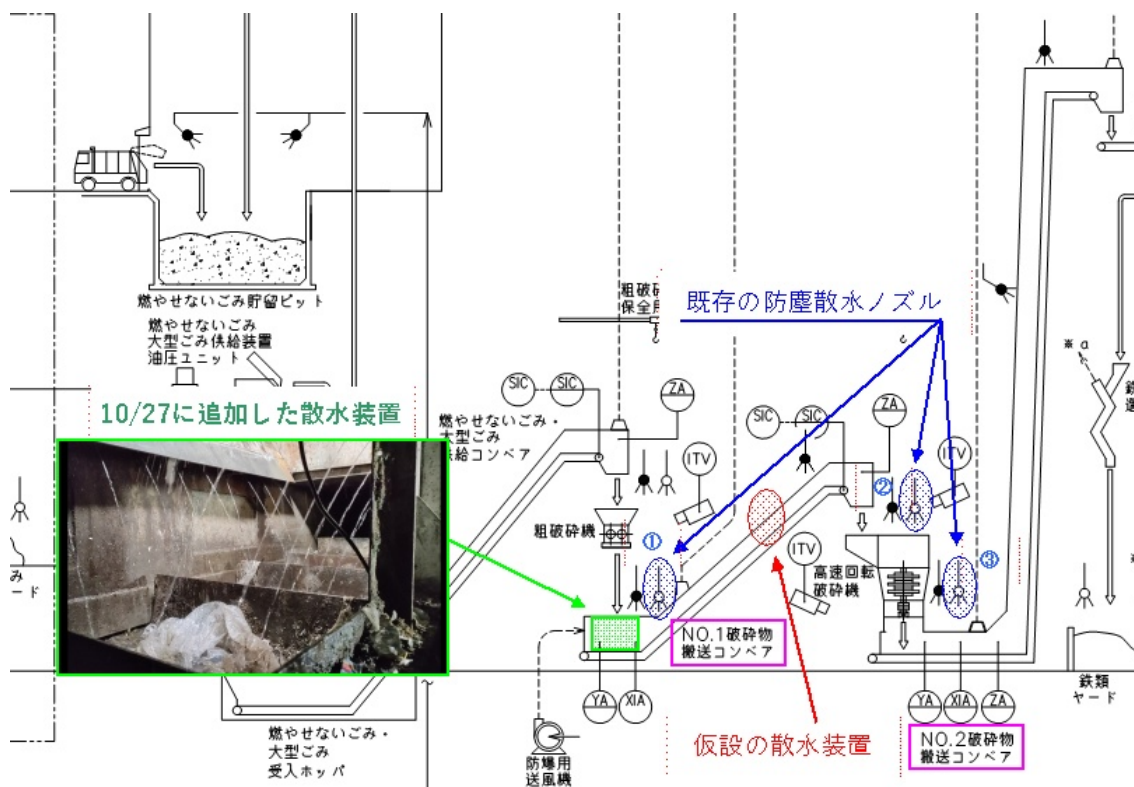
図4．10月27日に実施した常時散水の追加対応
