千歳市環境センター
破碎処理場火災事故報告書

千歳市環境センター

廃棄物管理課

令和5年3月

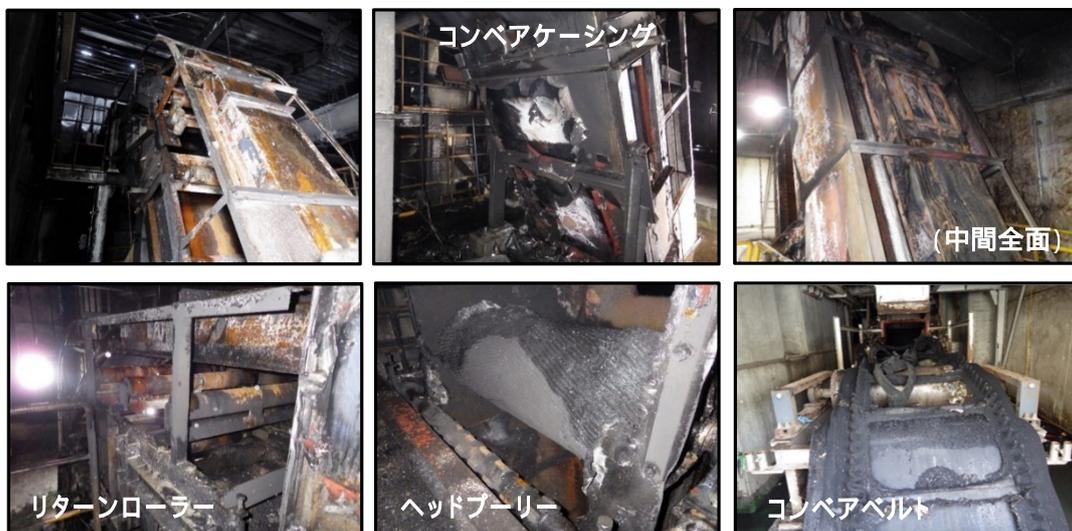
写真2．機械設備及の被害状況

【機械設備】	・No.2 破砕物搬送コンベアのゴム製ベルト、各種ローラー、コンベアケーシング等の一部焼損
【建築設備】	・選別機室の天井及び壁の一部焼損 ・建築部材（鋼材）の一部変形、塗装の剥がれ等
【電気設備】	・破砕機室、選別機室における自動火災報知設備及び照明器具等の一部焼損
被害額	：約9,500万円

- ・消防による見解として、「高速回転破砕機で摩擦によって熱を帯びた金属類が、プラスチック等の燃えやすいごみに接触し、着火した可能性が高い。」との結論に至っている。
- ・また、環境センターのその後の調査において、火災直前に「2破砕物搬送コンベア」の下流にある「アルミ選別機投入コンベア」でゴミ詰まりが発生したことにより、処理ラインを5分程度停止させ除去作業を実施しており、普段滞留することのない場所で、高温の金属と燃えやすいゴミとの接触時間が増え、着火したものと推測している。

- ・ 3月7日の火災によって焼損したNo.2破砕物搬送コンベアの機械設備修繕業務を9月29日に発注し、2月28日に復旧を完了する予定。
【復旧内容】：コンベアケーシング、ヘッドプーリー、コンベアベルト他
【復旧費用】：約2,800万円（保険適用見込み額 約1,300万円）

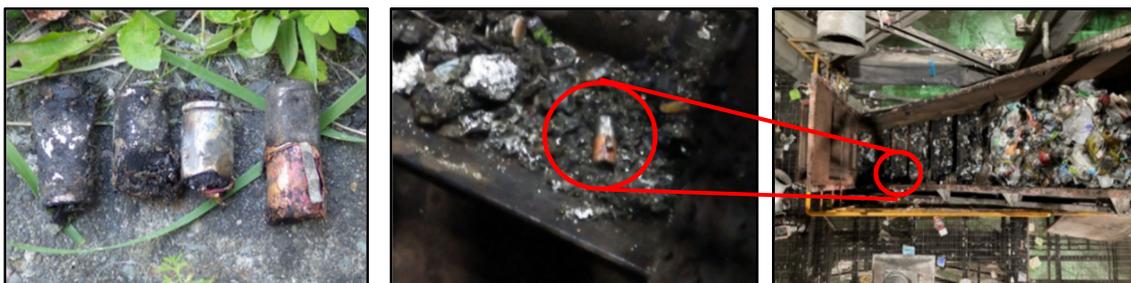
写真4．火災原因と思われるリチウムイオン電池

| ・ 消防の現場調査の結果、燃やせないごみに混入していた「リチウムイオン電池らしきもの」が、粗破碎機で破碎した時の衝撃により発火し、ベルトコンベア内の燃やせないごみに着火したものと推測している。 |

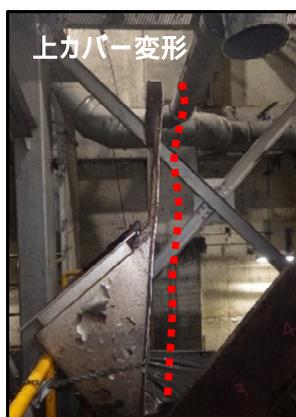
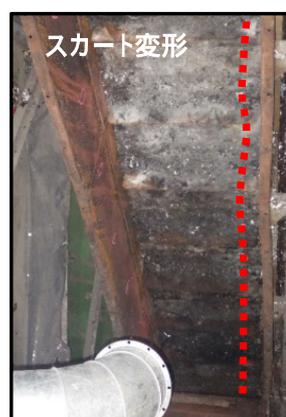
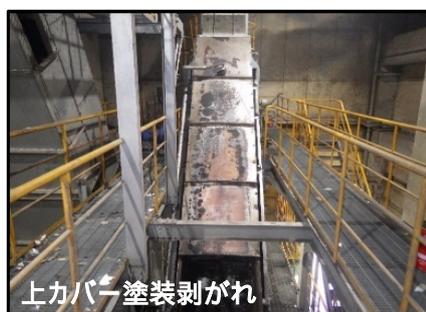
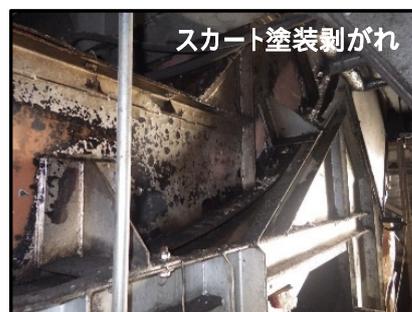
写真5 . 機械設備の被害状況

【機械設備】・ No.1 コンベアケーシング全体に変形と塗装の剥がれを確認
コンベアの稼働には影響なし

被害額 : 約700万円 (No.1 コンベアケーシングの復旧費)

- ・ 9月15日の火災によって焼損したNo.1破砕物搬送コンベアのケーシングを交換する修繕業務を4月に発注する予定。
【復旧費用】：約700万円（保険適用見込み額 約300万円）

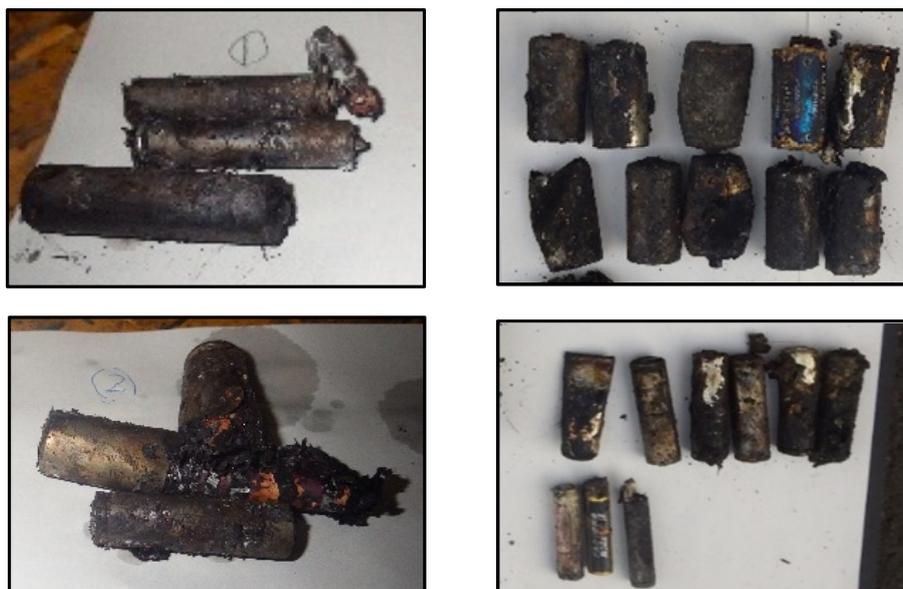
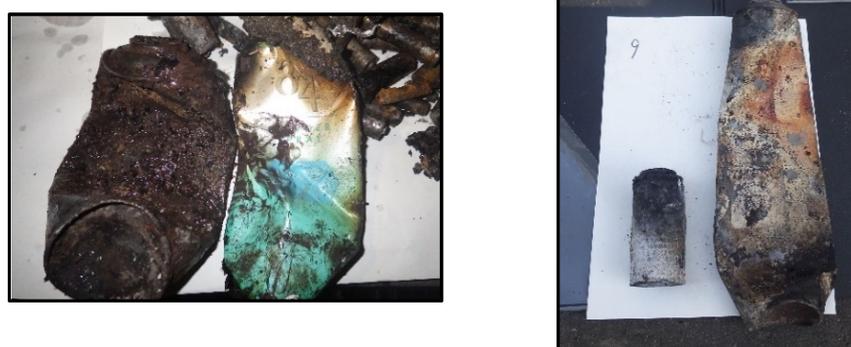
写真6 . 火災原因と思われる充電式電池他

- ・ 消防の現場調査の結果、燃やせないごみに混入していた充電式電池が粗破砕機で破砕した時の衝撃により、No.1 破砕物搬送コンベア内の破砕物に着火したと推測している。
コンベア上には、有害ごみとして分別すべきスプレー缶も発見された。

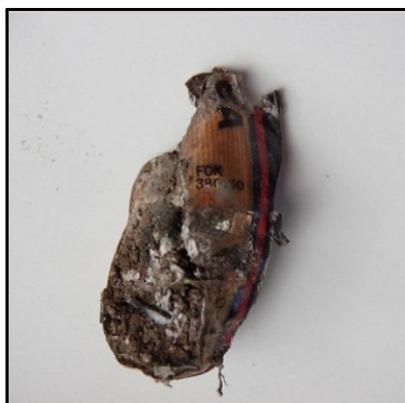
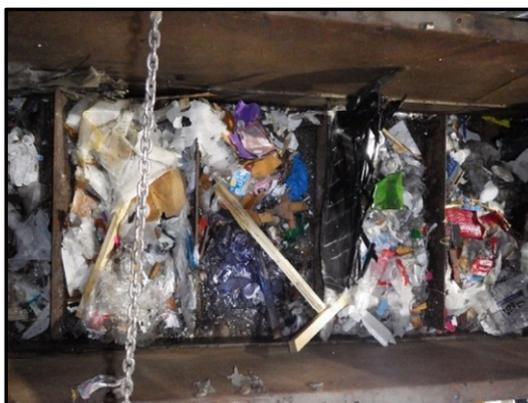
写真7．火災原因と思われる充電式電池

| ・ 消防の現場調査により「充電式電池」が発見されたことから、燃やせないごみに混入していた充電式電池が粗破砕機で破砕した時の衝撃により、電池内部でショートし、コンベア内の破砕物に着火し出火したものとの見解が示された。 |
