# 千歳市環境センター 破砕処理場火災事故報告書【概要版】

## 1. 火災の概要

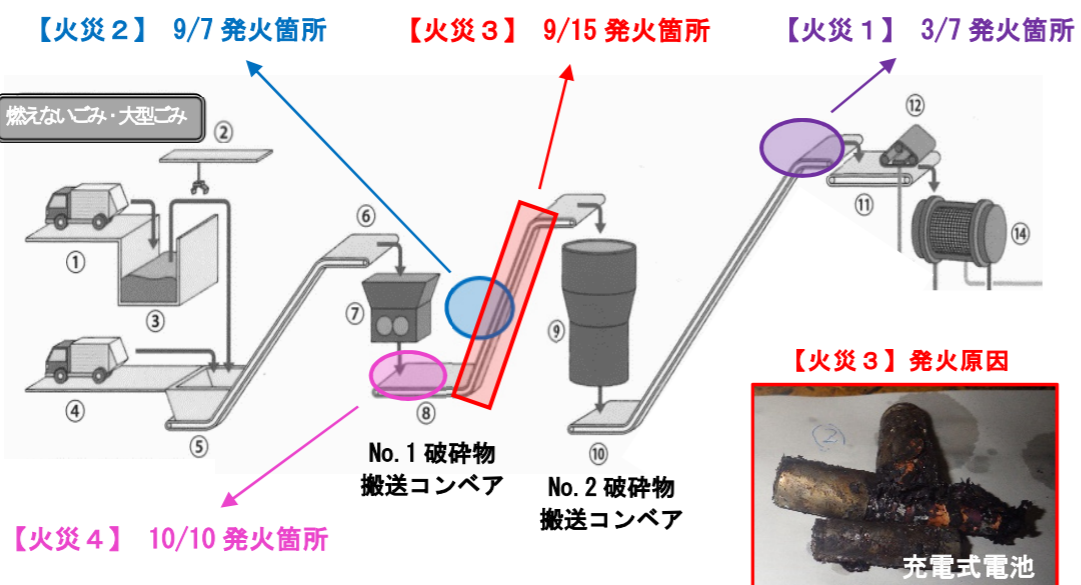
【火災1】被害状況

発生日	発生場所	被害状況	発生原因	火災発生後の対応
1 3月7日	No.2 破砕物搬送コンベア	<b>【物的被害】</b> ・機械設備：ゴム製ベルト、各種ローラー、コンベアケーシング等の一部焼損 ・建築設備：天井及び壁の一部焼損、鋼材の一部変形、塗装の剥がれ等 ・電気設備：自動火災報知設備及び照明器具等の一部焼損 <b>【人的被害】</b> ・なし	高速回転破砕機で摩擦によって熱を帯びた金属類が、プラスチック等の燃えやすいごみに接触し着火。	・復旧費用として6月に補正予算（約1億2,600万円）を計上し、年度内の完了を目指して復旧作業を開始。 ・再発防止策の検討のため、火災の専門家を現地に招き、本施設に適した対策について意見を求める「ごみ処理施設の火災事故防止対策施設研修会」を開催。
2 9月7日	No.1 破砕物搬送コンベア	<b>【物的被害】</b> ・外観目視調査や試運転等調査を実施し、被害がないことを確認。 <b>【人的被害】</b> ・初期消火活動に当たった施設運営管理会社従業員10名のうち、1名が吐き気と嘔吐、2名が喉の痛み、6名が喉に違和感の症状があったため、病院を受診（診断結果：全員異常なし）。	リチウムイオン電池らしきものが、粗破砕機で破砕した時の衝撃により発火し、コンベア内の燃やせないごみに着火。	・人的被害の発生をうけ、施設運営管理会社が所有する破砕処理場火災発生時マニュアルの見直しを実施。 ①「消防への連絡手順」「初期消火手順」の見直し ②「消火用散水の散水基準」「避難時の判断基準」の追加
3 9月15日	No.1 破砕物搬送コンベア	<b>【物的被害】</b> ・機械設備：No.1 コンベアケーシングの変形、塗装の剥がれ（次年度復旧） ※コンベアの稼働に影響なし <b>【人的被害】</b> ・なし	充電式電池が粗破砕機で破砕した時の衝撃により発火し、コンベア内の破砕物に着火。	・施設全体の点検で発見した不燃物梱包機の修繕を実施。 ・庁内に副市長を座長とする「破砕処理施設火災調査会議」を設置し、事故の検証と再発防止策などの検討を開始。 ・第1回火災調査会議（9/20）で、ごみへの常時散水が最も効果的であるとの意見が出されたことから、既存の防塵散水ノズルと仮設の散水装置を活用した常時散水を9月29日より開始。
