恵庭岳滑降コース緑化復元から四〇年

― コース跡地の現状を見る ―

先 田 次 雄

自然公園財団支笏湖支部職員

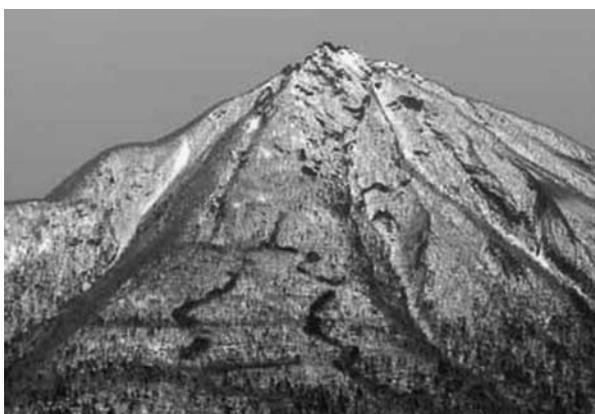
写真1 丹鳴岳頂上直下から望む恵庭岳南西斜面下部の交差する2本の帯が滑降コース跡地（筆者撮影）

上がった二本の黒い帯だった。植えられた針葉樹が大きく立派に育っている姿だった。雪に覆われた斜面に走る針葉樹の黒い帯は、ここで滑降競技が開催された「記念すべき証し」だったが、どう見ても周囲との違和感が大きかった。

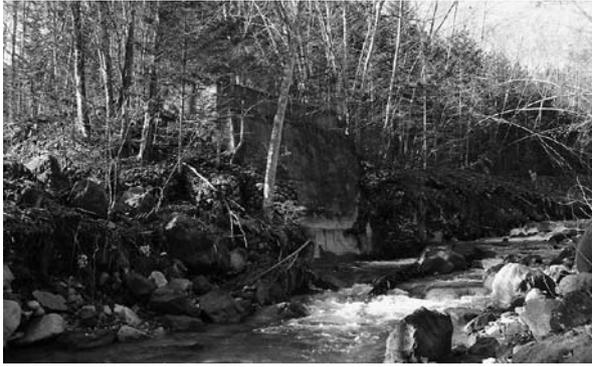
オリンピック会場跡地へ行くには、以前は道道支笏湖線からオコタンペ川を渡る橋があったが、すでに外されて残っているのは橋台だけになっている。この橋台が残されている最大の構造物だろう。現在は道道の通行止め地点からほとんど廃道といえるほど荒れた林道を登っていくしかない。

写真2 オコタンペ川に残る会場入口橋の橋台

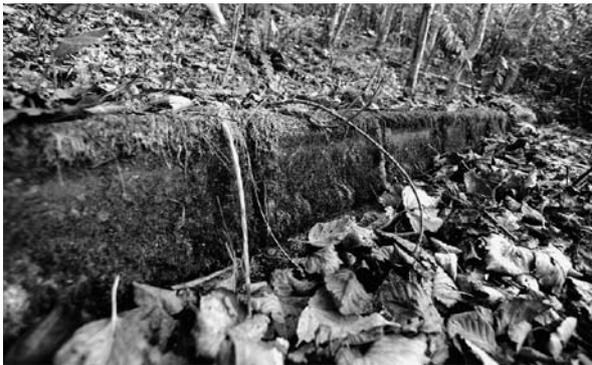
写真3 斜面に設けられた土留め用コンクリートブロック擁壁
(標高400m付近)

作業道を離れしばらく進むと斜面がきつくなり、ゴール直前の急斜面に入る。標高三七〇㊦付近で最初の土留め用コンクリートブロック擁壁が出現した。標高四〇〇㊦を超えると斜面の露岩が増え、まるでガレ場といった雰囲気になる。斜面を横断するブロック擁壁の間隔が狭まり、露岩を固定する金網がコース全面に張られ、その金網を支えるために直径一㊦のワイヤーが縦横に張られていた。金網は錆びてはずたになつていたが、十分に機能を発揮してきたのだろう。露岩が崩れたり表土が流れた形跡はなかった。

土砂が溜り安定しているブロック擁壁のすぐ上は、植えられたダケカンバが比較的よく成長していた。ただし大きな岩が重なっているところでは根が十分に張れず育ちきれない細いダケカンバやケヤマハンノキがチシマザサに紛れていた。

特に斜面上層の安定を図り崩落や雪崩の発生を防止するため男子コーススタート直下と男女コース、ゴール直前の急斜面には地表面に金網を張る面状基礎工。ゴール直前などの急斜面にはコンクリートブロックの埋設基礎工、砂よりも径の大きな石で水を通しやすい礫を用いた埋設排水溝である礫暗渠工、ヤナギ網柵工。比較的斜度の穏やかな場所には八〇度の間隔を置いて上部を開放した明渠排水工などが計画された。ロープウェイ駅舎の基礎コンクリートは、斜面の浸食防止に有効と考えられて残置された。

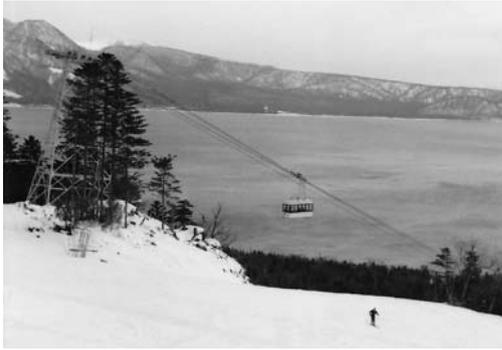
オリンピック前年の昭和四十六（一九七二）年一月に同じ場所を撮った写真がある。苦小牧の泉田健一が仲間と「滑降コースを滑ってやろう」と

写真4 五輪開催前年の女子滑降コースとゴンドラ
(昭和46年1月18日撮影：泉田 健一)

入り込んだ時に写したものだ。勇んでコースを登ったものの「ゴール手前の最大傾斜の斜面(壁)に来るときつくて滑るどころではなく斜滑降とキックターンで下りた」と振り返り、青い支笏湖に向かって滑り降りていくのが強く印象に残っているという。

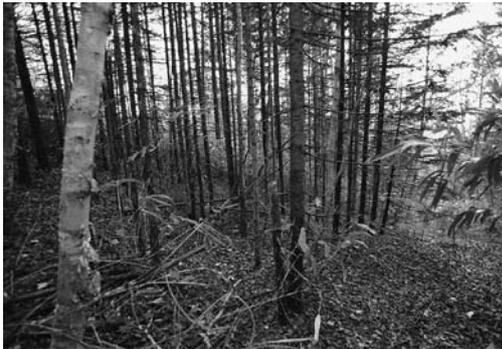
写真5 生育が極端に悪い標高600m付近のアカエゾマツ林

標高六〇〇[㊦]を超えると植栽されたアカエゾマツ、ダケカンバ、トドマツの生育度が落ちてくる。標高六五〇[㊦]あたりから土留めのブロック擁壁、金網が多数出現する。露岩地では周囲からのチシマザサの侵入も多い。ただし、斜面が平坦になったところでは直径三〇[㊦]を超えるトドマツが並んでいた。

標高八〇〇[㊦]を超えると、植えられたアカエゾマツ、ナナカマド、ダケカンバの生育が極端に悪くなった。ダケカンバは細くともなんとか伸びているが、チシマザサに覆われ隠れてしまいそうなアカエゾマツはちよつとかわいそうだった。八二〇[㊦]で、今年と思われる腐った倒木につくられたアリの巣を壊したヒグマの痕跡を見つけた。

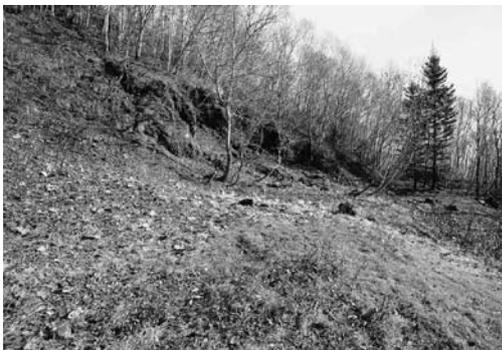
写真6 草地となっているロープウェイ終点の広場

九二〇[㊦]でロープウェイ終点の女子スタート地点に出た。斜面を幅三〇[㊦]削って平らにした広場で、ハンノキ類が主に植えられたはずだが

草地になっていた。女子スタート側（北側）に直径三八センチの金属支柱が二本切断されて基礎とともに残っていた。男子コースの下を潜ったアーチ状の金属板をつないだトンネルもあり、中には廃材が投げ込まれていた。周囲には陶器の破片やトタン板、ワイヤーの固定金具などが半分以上埋まった状態で散らばっていた。

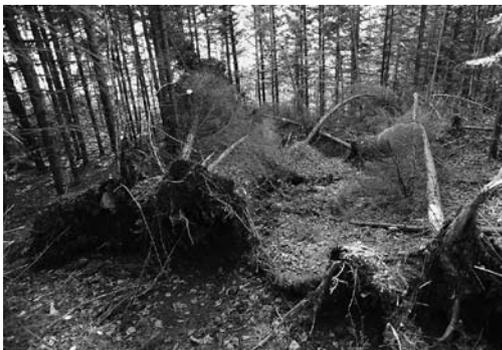
写真7 まとまって根返りしたアカエゾマツ

同時に、このあたりからトドマツやアカエゾマツの風倒木が目立つよう

葉が緑でまだ松脂臭が漂う直径三〇[㊦]もあるトドマツが数本まとまって倒れていた。直径二〇[㊦]クラスのアカエゾマツが十数本まとまって倒れているところもあった。いずれの根も浅く、根と表土がまるでカーペットのようにめくれ上がっていた。このサイズの風倒木がまとまってあったのは、この場所だけだったと思う。地形的要因で最近かなり強い風が吹き抜けたのかもしれない。

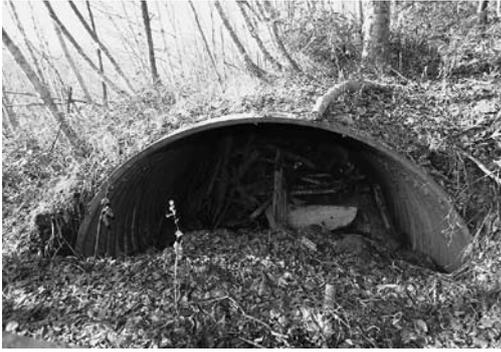
写真8 投げ込まれた廃材が残るトンネルの上部

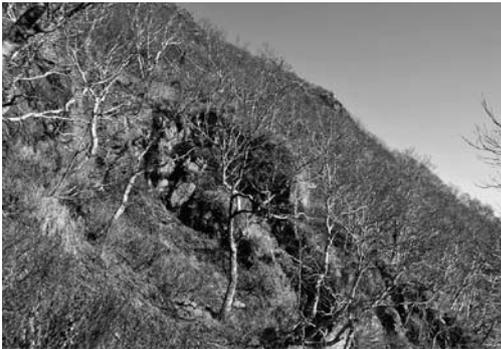
標高一〇〇〇メートルを超え、男子スタート地点近くなると、風雪で枝や幹が横に伸びたいじけたダケカンバばかりが目につく。土留めに張られた金網はワイヤーではなく鉄パイプで固定されていた。周囲にはやはりいじけた樹高の低いナナカマド、ハイマツ、ヤナギなどがあつたが、植栽が自然侵入かの見分けは付かなかった。

写真9 男子スタート地点付近の斜面

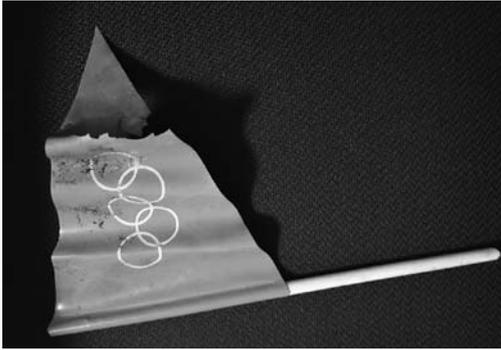
をよく見ると足跡もたくさんあつた。たしかに、ここに登ってくるまでの道にはペンキやテープなど多くの標識があつたものの道の実態はシカ道そのものだった。それにしても「ここまで登って来るなよ」と言いたくなる。肥料の袋や樹木の生育調査に使つたとのだるうプラスチックの標識杭など人間の残したのも案外多かつた。平成二十三（二〇一一）年秋にここまで来たときには、オリンピック時コース沿いに立てられた三角形の小旗を見つけ、今回もう一つと期待していたが見つけられなかった。

写真10 標高1,000m付近で見つけたコースに沿って並べられた小三角旗

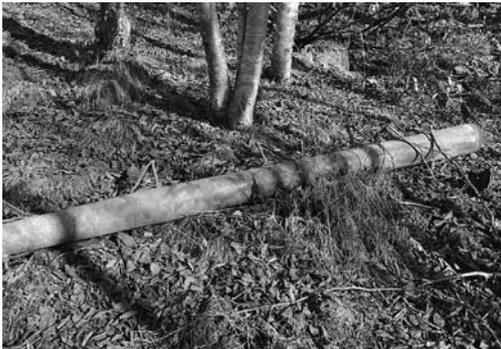
話は変わるが、標高一〇〇〇付近に、リフト用なのか電柱用なのは分からないが切り倒された金属支柱が一本残されている。一息ついて座るにはちょうど良い太さの支柱には、赤いペンキで「お休み下さい」と書き込んであり、いつもここで一服する。長年にわたり植樹木の保育、管理にあたった人たちのささやかなご愛嬌なのだろう。いつもたばこをふかしながら「ありがとうございます」とお礼の言葉を忘れないようにしている。

写真11 赤ペンキで「お休み下さい」と書かれた金属支柱

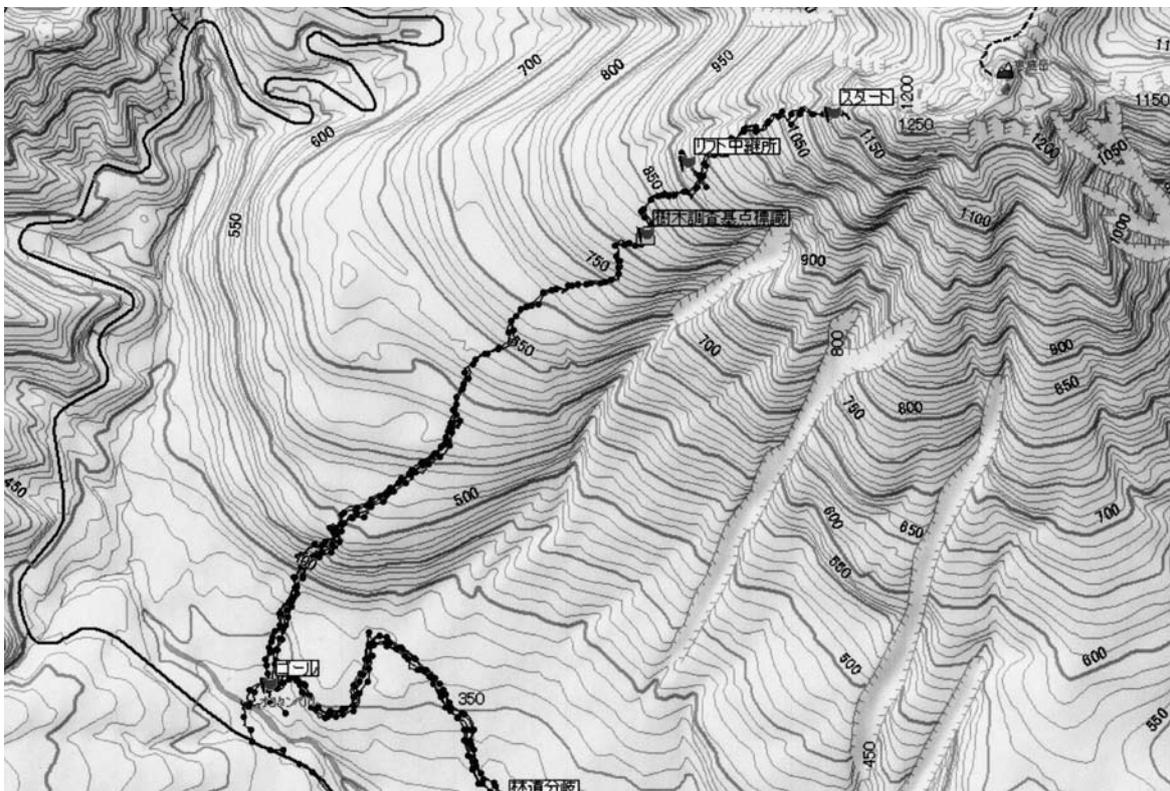
図1 全地球測位網(GPS)による恵庭岳女子滑降コース登山軌跡図

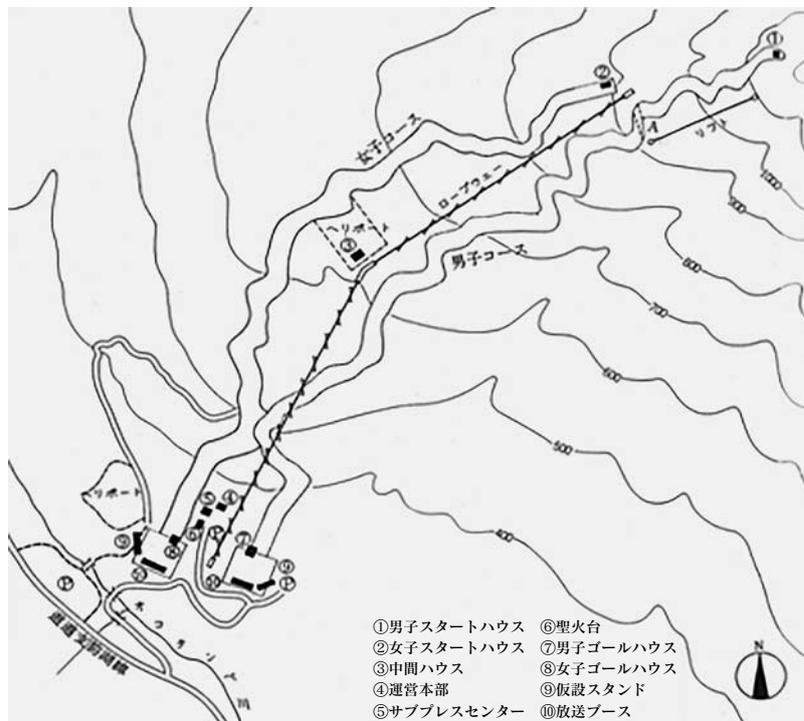
図Ⅱ 恵庭岳滑降競技場
 組織委員会『第11回オリンピック冬季大会公式報告書』掲載図
 索道＝恵庭山麓駅 - (第1区間) - 恵庭中間駅 - (第2区間) - 恵庭頂上駅
 A＝恵庭頂上駅 - リフト間トンネル
