千歳市環境センター 破砕処理場火災事故報告書【概要版】

1. 火災の概要

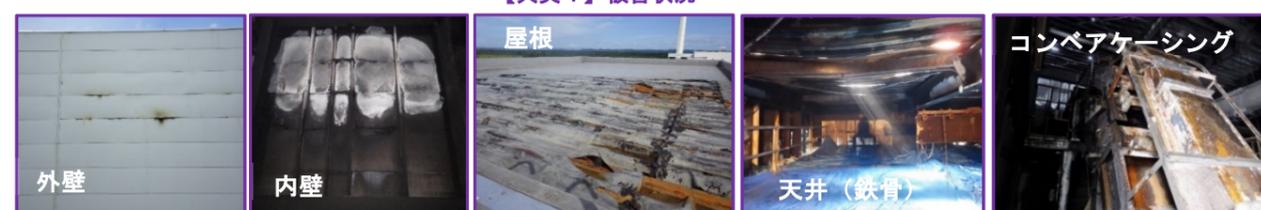
【火災1】被害状況

発生日	発生場所	被害状況	発生原因	火災発生後の対応
1 3月7日	No.2 破砕物搬送コンベア	【物的被害】 ・機械設備：ゴム製ベルト、各種ローラー、コンベアケーシング等の一部焼損 ・建築設備：天井及び壁の一部焼損、鋼材の一部変形、塗装の剥がれ等 ・電気設備：自動火災報知設備及び照明器具等の一部焼損 【人的被害】・なし	高速回転破砕機で摩擦によって熱を帯びた金属類が、プラスチック等の燃えやすいごみに接触し着火。	・復旧費用として6月に補正予算（約1億2,600万円）を計上し、年度内の完了を目指して復旧作業を開始。 ・再発防止策の検討のため、火災の専門家を現地に招き、本施設に適した対策について意見を求める「ごみ処理施設の火災事故防止対策施設研修会」を開催。
2 9月7日	No.1 破砕物搬送コンベア	【物的被害】・外観目視調査や試運転等調査を実施し、被害がないことを確認。 【人的被害】・初期消火活動に当たった施設運営管理会社従業員10名のうち、1名が吐き気と嘔吐、2名が喉の痛み、6名が喉に違和感の症状があったため、病院を受診（診断結果：全員異常なし）。	リチウムイオン電池らしきものが、粗破砕機で破砕した時の衝撃により発火し、コンベア内の燃やせないごみに着火。	・人的被害の発生をうけ、施設運営管理会社が所有する破砕処理場火災発生時マニュアルの見直しを実施。 ①「消防への連絡手順」「初期消火手順」の見直し ②「消火用散水の散水基準」「避難時の判断基準」の追加
3 9月15日	No.1 破砕物搬送コンベア	【物的被害】 ・機械設備：No.1 コンベアケーシングの変形、塗装の剥がれ（次年度復旧） ※コンベアの稼働に影響なし 【人的被害】・なし	充電式電池が粗破砕機で破砕した時の衝撃により発火し、コンベア内の破砕物に着火。	・施設全体の点検で発見した不燃物梱包機の修繕を実施。 ・庁内に副市長を座長とする「破砕処理施設火災調査会議」を設置し、事故の検証と再発防止策などの検討を開始。 ・第1回火災調査会議（9/20）で、ごみへの常時散水が最も効果的であるとの意見が出されたことから、既存の防塵散水ノズルと仮設の散水装置を活用した常時散水を9月29日より開始。

<p>建築電気設備の復旧について 1月31日に復旧を完了した。 【復旧内容】壁、屋根、天井（鉄骨部材）、電気設備他 【復旧費用】約6,700万円 (保険適用見込み額 約6,700万円)</p>	<p>機械設備の復旧について 2月28日に復旧を完了した。 【復旧内容】コンベアケーシング、コンベアベルト他 【復旧費用】約2,800万円 (保険適用見込み額 約1,300万円)</p>
--	---

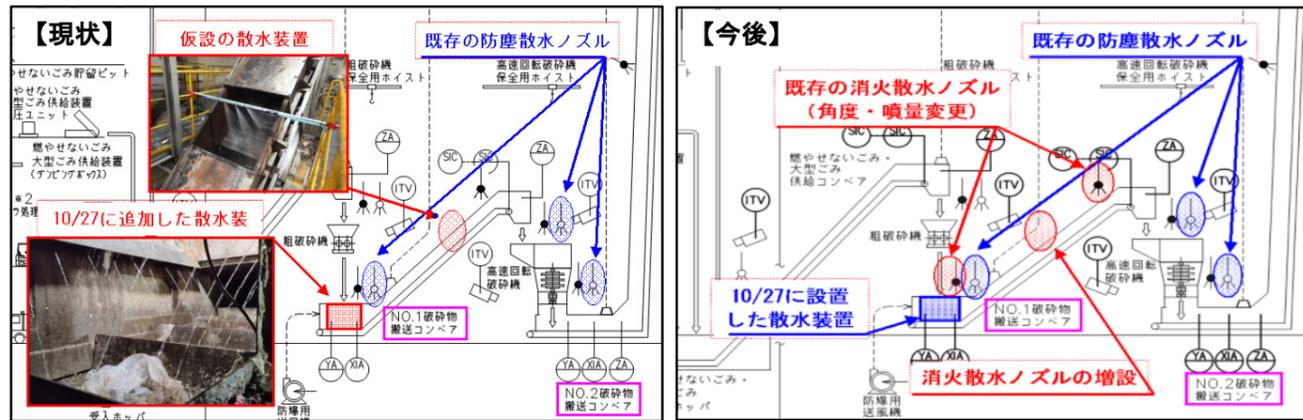
① ごみへの常時散水装置の設置

- 9月15日の火災後、既存の防塵散水ノズルに加え、No.1 破砕物搬送コンベアに設置した仮設散水装置と粗破砕機直下に設置した散水装置により、ごみへの常時散水を開始。
- 今後は仮設散水装置を撤去した後、散水ノズルを増設するとともに、コンベアの下段と上段にある既存散水ノズルの角度・噴量変更を行った上で、常時散水を実施する予定。

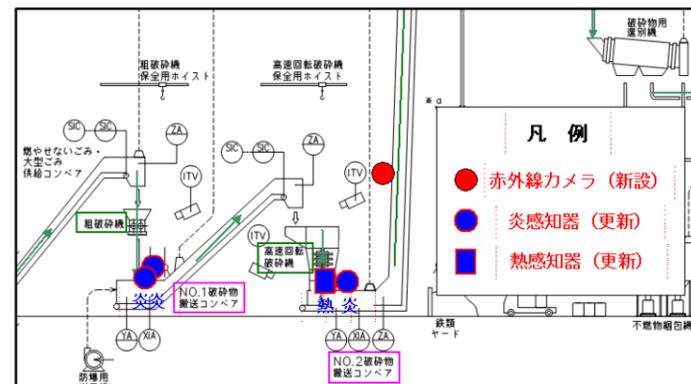
② 機械設備に設置している各種感知器の見直し

- 既存の感知器（右図参照）と貯留ピット地下等に設置している煙感知器5基を耐用年数の経過にもない更新する予定。
- No.2 破砕物搬送コンベアの下段以降で発火した際にも検知できるようにコンベアの中腹に赤外線カメラ1台の設置を予定。

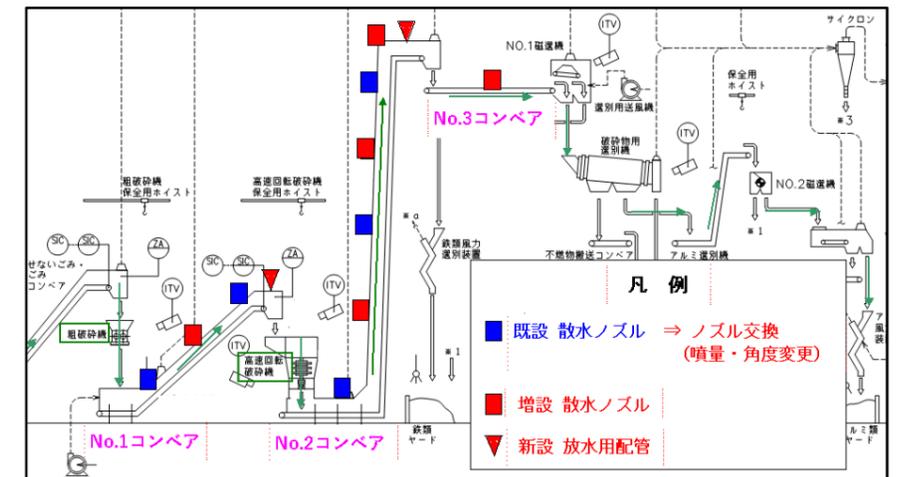
③ 機械設備に設置している消火用散水装置の見直し

- コンベアの上段から大量に水を流し込むことが有効であることから、必要の際、屋内消火栓設備と接続し、上段からの放水が可能となる放水用配管を設置。
- コンベア全体に散水するため、散水ノズルの5基増設と、既存散水ノズルの角度調整を行う予定。
