# 子育て総合支援センター (ちとせっこどもセンター) 調査・検討結果

# 千歳第二小学校

# みどり台小学校

# 勇舞中学校

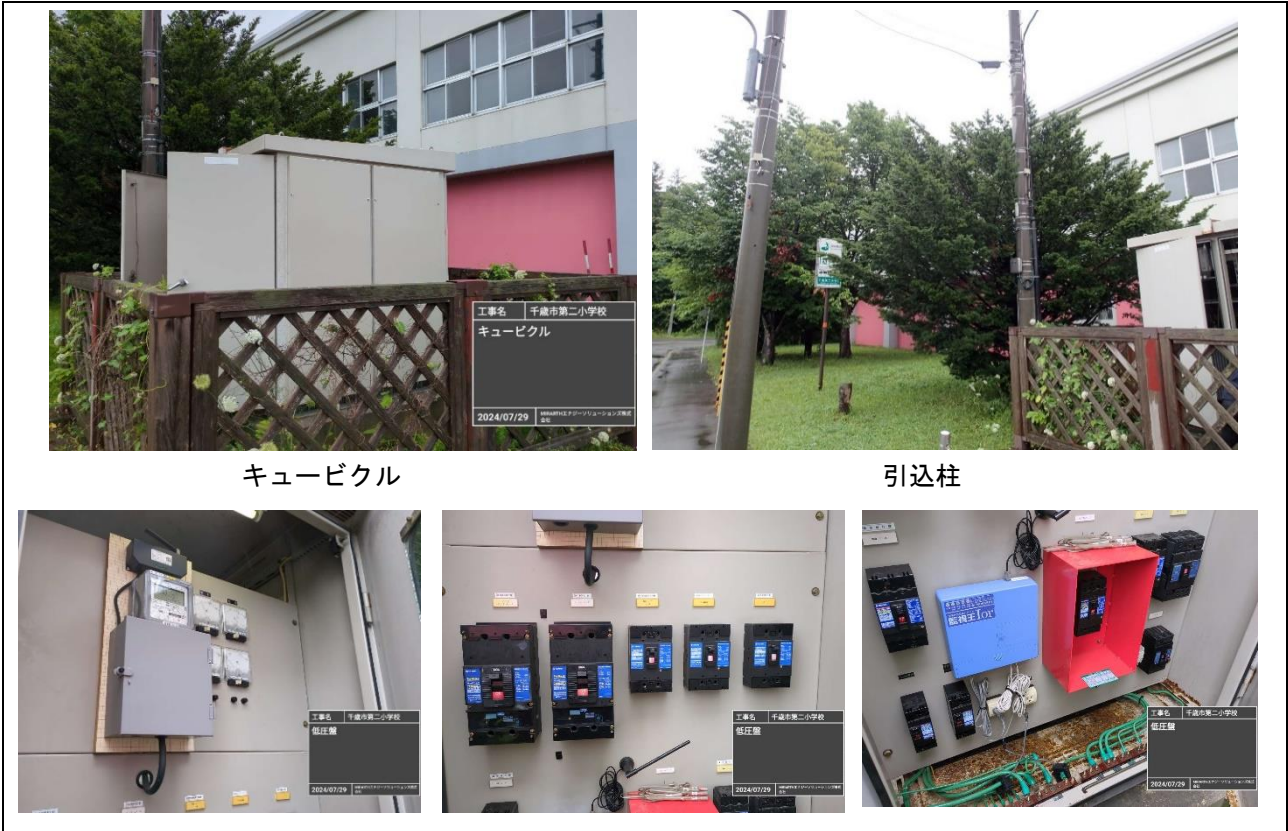
キュービクル

項目	調査結果（電気関連）
受電電圧・主要設備位置	旧校舎西側の道路沿い
キュービクル等外観	問題なし
太陽光ケーブル接続箇所	ブレーカー新設、トランス既設利用可
パワーコンディショナ設置箇所	屋上またはキュービクル近くの旧校舎壁面
配線ルート	ラック新設
その他	特になし

キュービクルと引込柱は、体育館の西側に位置する。

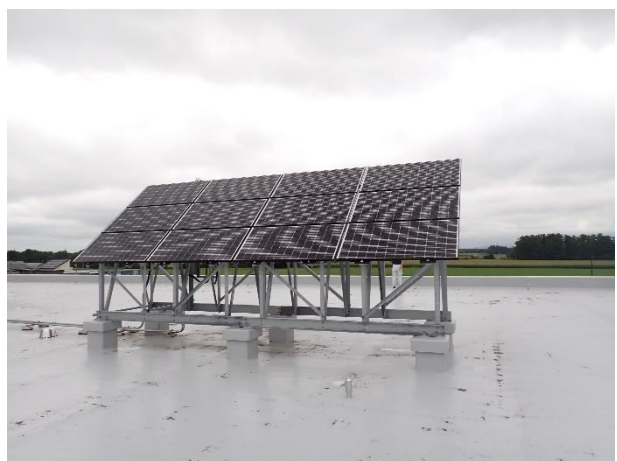
既設太陽光パネル

項目	調査結果（建物）
設置箇所	屋上
屋根	陸屋根。改修予定未定。
屋根防水加工	ウレタン塗膜防水
劣化状況	劣化は見られない
既存設置物等	校舎西側に既存太陽光あり
周辺環境	西側と南側に住宅地、北側農地
日照条件	問題なし
施工時アクセス等	問題なし
工事関係	荷上げ等問題なし
その他	2022年4月に北陽小学校の分離校として開校、施設・設備ともに新設

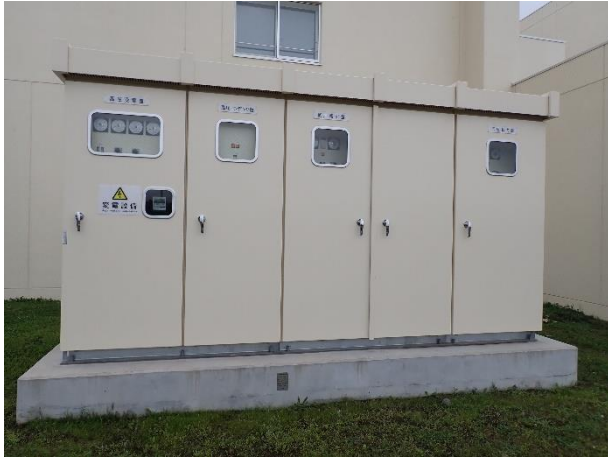
キュービクル

項目	調査結果（電気関連）
受電電圧・主要設備位置	屋外（校舎北側、西側校舎の裏グラウンドそば）
キュービクル等外観	問題なし
太陽光ケーブル接続箇所	ブレーカー空きあり
パワーコンディショナ設置箇所	屋上またはキュービクル近くの校舎壁面
配線ルート	既設ルート（管路）
その他	特になし

敷地内の南側に校舎と駐車場、北側にグラウンド。駐車場は50台ほどのスペースがある。キュービクルが体育館の北側、引込柱は敷地の東側に位置する。

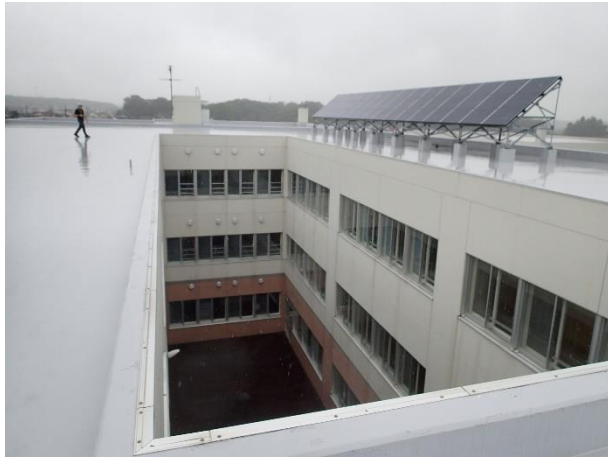
既設太陽光発電

契約種別	北海道電力 業務用電力 (一般)		
受電電圧	高圧	契約電力	86kW
施設の電力消費量※ <sup>1</sup>		174,436	kWh/年
2023年4月	16,457 kWh	2023年10月	14,181 kWh
2023年5月	15,699 kWh	2023年11月	14,646 kWh
2023年6月	18,333 kWh	2023年12月	16,020 kWh
2023年7月	17,109 kWh	2024年1月	15,854 kWh
2023年8月	14,365 kWh	2024年2月	14,715 kWh
2023年9月	15,199 kWh	2024年3月	15,341 kWh
現行電力料金※ <sup>2</sup>		21.94 (税別)	円/kWh
既存発電設備等	太陽光発電設備あり	発電容量	10kW

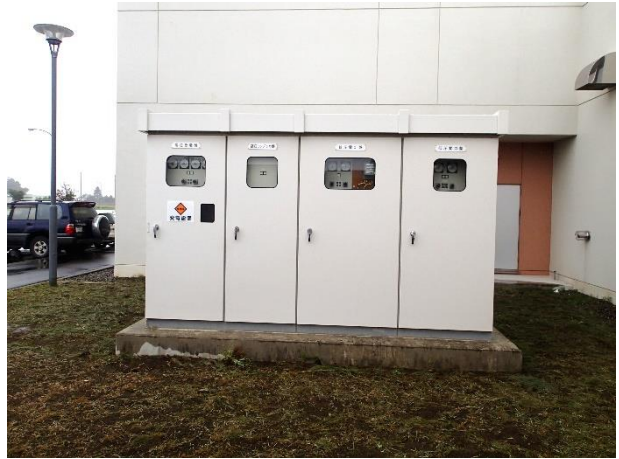
キュービクル

項目	調査結果（電気関連）
受電電圧・主要設備位置	屋外
キュービクル等外観	問題なし
太陽光ケーブル接続箇所	ブレーカー新設、トランス既設利用可
パワーコンディショナ設置箇所	壁面
配線ルート	ラック新設
その他	特になし

敷地内の南側に校舎、駐車場、体育館、テニスコート、北側にグラウンドが位置する。駐車場は45台ほどのスペースがある。キュービクルと引込柱は体育館の西側に位置する。
