(仮称) 柏台地区工業団地開発事業における環境調査結果について

この度の新たな工業団地の整備は北海道の環境影響評価条例に基づく環境影響評価（環境アセスメント）の対象事業には該当しないが、自然環境の保全に配慮し、水質や重要な動植物の生息状況、また、生息が確認された場合の保護・保全対策を検討することなどを目的として、市が自主的に環境調査を行ったことから、その結果等について報告する。

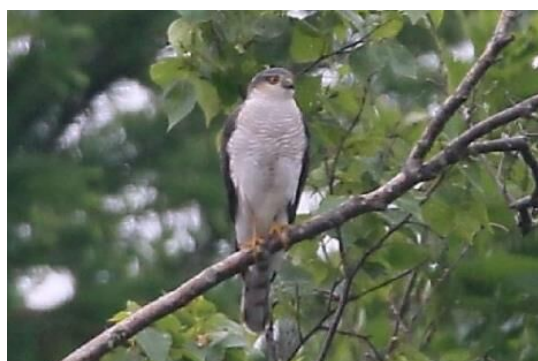
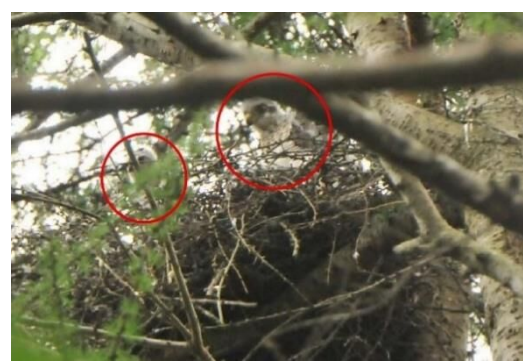
写真3-1 ハイタカの成鳥

一般鳥類（希少猛禽類含む）については、13目34科77種の種を確認し、そのうちRLに記載されている6目9科13種の重要種を確認した。確認した重要種の内、「ハイタカ」については、令和7年度に繁殖が確認されたが、令和8年度には繁殖は確認されなかった。

なお、「ハイタカ」以外の重要種については、営巣や繁殖活動は無かった。確認した重要種は、表3-6に示す。

工業団地の開発に当たり、樹林環境を生息環境とする鳥類においては、生息環境の一部の消失が予測されるが、周辺に同様の樹林環境が存在することから概ね影響は少ないと考えられる。なお、ハイタカについては、令和7年度に事業区域内であるCブロックにおいて営巣と繁殖活動を確認しており、令和8年度では、営巣と繁殖活動を確認していないが、工事中に営巣や繁殖活動を確認した場合は、巣の保護だけでなく、作業期間中に鳥類専門の環境監視員を配置し、雛が安全に巣立つまでは、必要に応じて工事の一時中断するなど適切な保全対策を行うこととする。

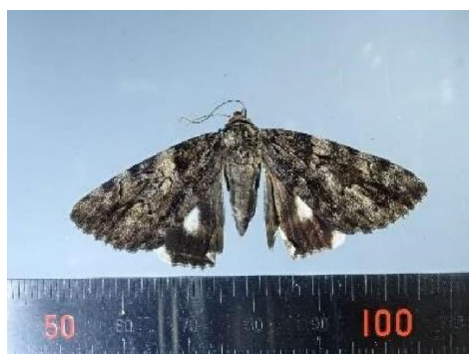
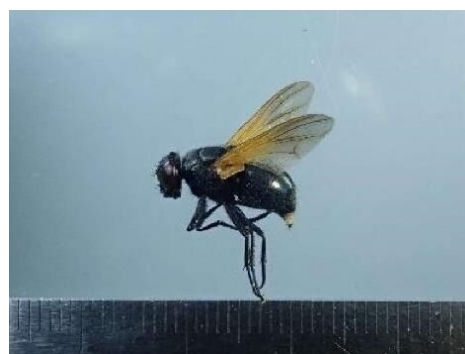
写真 3-3 ヒメシロシタバ

昆虫類については、14 目 196 科 602 種の種を確認し、そのうち RL に記載されている 2 目 3 科 3 種の重要種を確認した。確認した重要種は、表 3-7 に示す。

工業団地の開発に当たり、樹林環境を生息環境とする昆虫においては、生息環境の一部の消失が予測されるが、周辺に同様の樹林環境が存在することから概ね影響は少ないと考えられる。

保全対策としては、開発区域の一部を公共緑地として既存樹林のまま保存し、従来の生息環境を残すこととする。

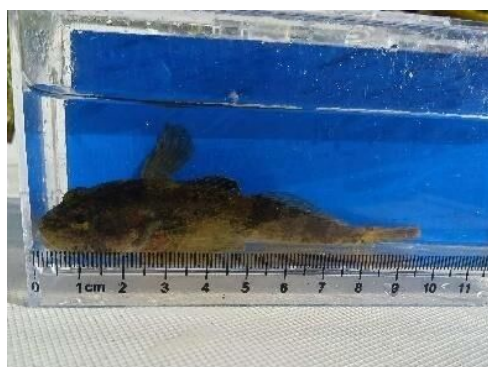
写真 3-5 ハナカジカ

魚類については、近傍河川である祝梅川において 2 目 2 科 3 種の種を確認し、そのうち RL に記載されている 1 目 1 科 1 種の重要種を確認した。確認した重要種を表 3-6 に示す。

魚類の重要な種に関しては、祝梅川への濁水流入による生息環境の悪化が懸念される。

保全対策としては、「3-1 水質」と同様に、工業団地の開発による水質悪化を防止するため、

工業団地内には污水管を整備し、工業団地内で発生する污水は、污水管を通して下水終末処理場で処理する計画とする。また、工業団地内に降った雨水は、雨水管により雨水調整池に集め、雨水調整池に設ける沈砂スペースに土砂を堆積させた後に祝梅川に放流することとし、工事中においても仮設の沈砂池を設置して濁水の流出を抑制する計画とする。

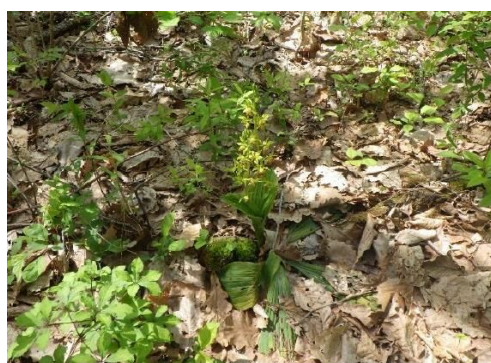
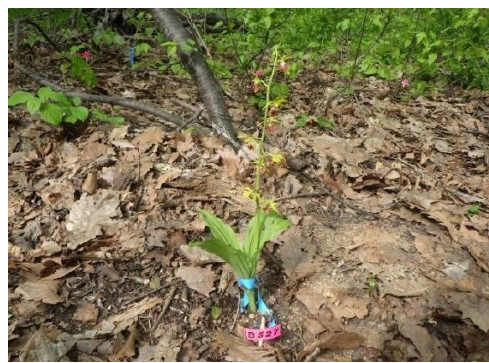
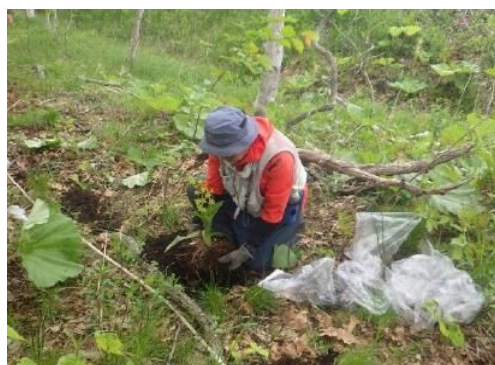
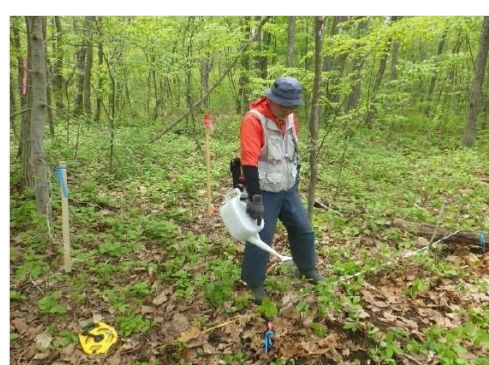
写真 3-6 サルメンエビネ（移植前）

植物への影響を低減するために保全対策を検討した結果、重要種を工事の影響を受けず、移植前の環境と似ている場所に移植を行った。移植した種及び個体数を表 3-10 に示す。

移植した種には、定期的に灌水を行うことで活着を促すことで保全に努め、次年度以降においては、移植した種の生育状態を確認するためのモニタリングを実施する。

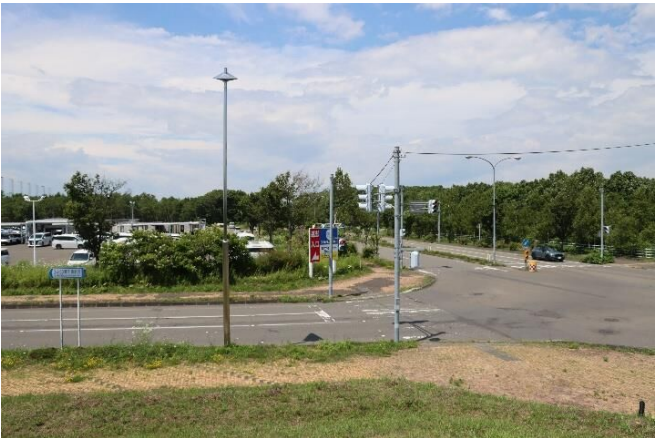
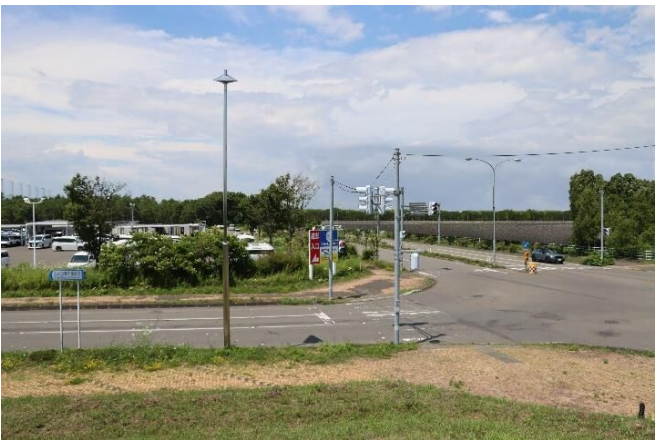
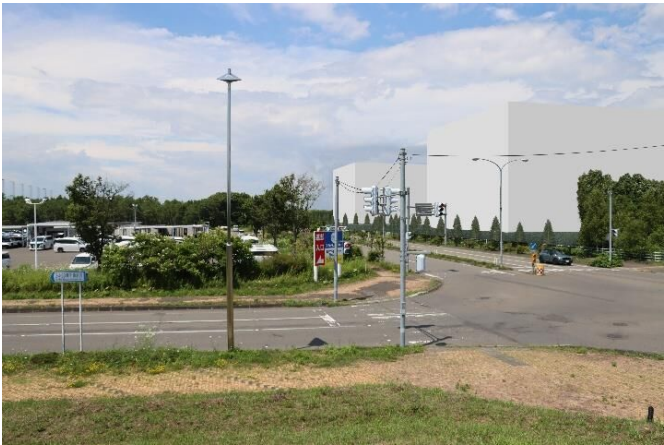
図 3-1 主要な景観の変化

任意の視点場 9 地点から事業区域の緑葉期、紅葉期、落葉期、積雪期における写真を撮影し、土地の造成後の状況（分譲率 0%）、分譲後に工場建屋が建設された状況（分譲率 100%）の完成予想図をフォトモンタージュにより作成し、景観の変化を確認した。代表的なフォトモンタージュを図 3-1 に示す。なお、工場建屋は分譲開始前に確定できないことから単色の直方体とした。

| 地点 P-4: 柏台北部公園築山頂部【緑葉期】 | |
