# 千歳における海軍地下壕等の戦後処理

## 特殊地下壕の現況と災害対策事業

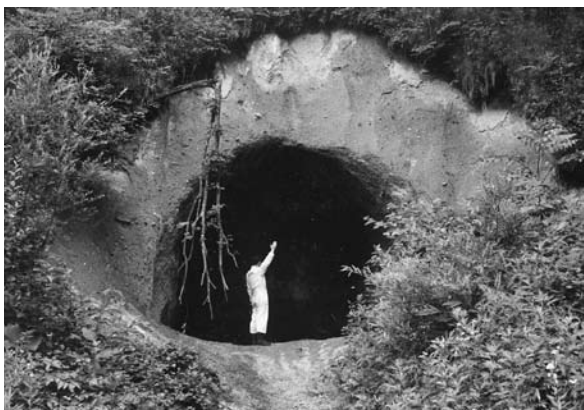
写真1 昭和35年頃の蘭越地下工場群の坑口  
内部は土砂を押し入れ簡易閉塞されている 写真か  
ら場所を特定することはできない

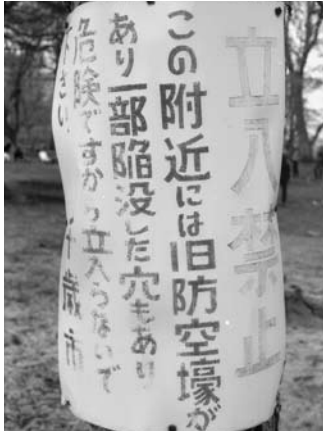
写真2 航空隊地下壕崩落による「立入禁止」プレート(昭和52年7月・守屋憲治撮影)青葉公園屋外ステージ(現・市立図書館)向かい林地内で撮影

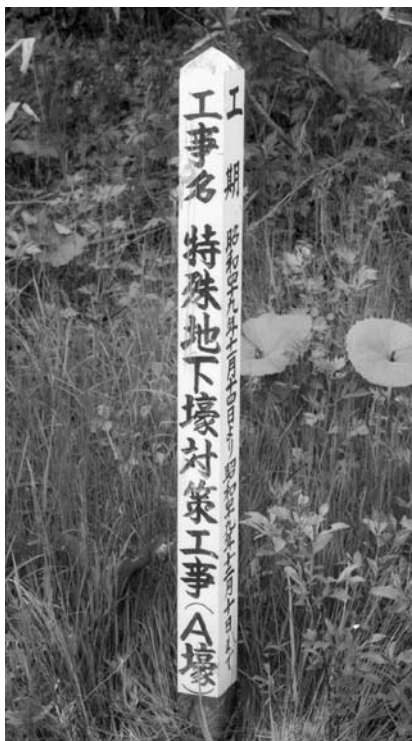
写真3 特殊地下壕対策工事竣功杭  
(昭和51年7月・守屋憲治撮影)  
A壕は杭側面の工期から蘭2・酸素発生工場とわかる

昭和四十九年度から建設省の所管で所要額を予算化した特殊地下壕対策事業が制度化された。十一月末には奥行き四四以、入口から一〇以と突き当りに横通路がある「丹」の字様の蘭2・酸素発生工場の入口二カ所が補助金一〇〇万円を含む二〇〇万円で閉塞された。また、蘭1・共済病院病舎の入口四カ所と航空隊地下壕の項で記述した泉1、2が五十年三月に閉塞されている（工事費五一六万円うち二五九万円補助）。
