優良工事の講評内容について

- 1 工 事 名 : (3)幸福地区下水道工事
- 2 請 負 業 者 : 株式会社 協栄土建
- 3 請 負 金 額 : 当初 55,000,000 円、最終 59,675,000 円
- 4 工 期 : 令和3年12月1日～令和4年3月30日
- 5 評 定 : 合計評定点 85 点

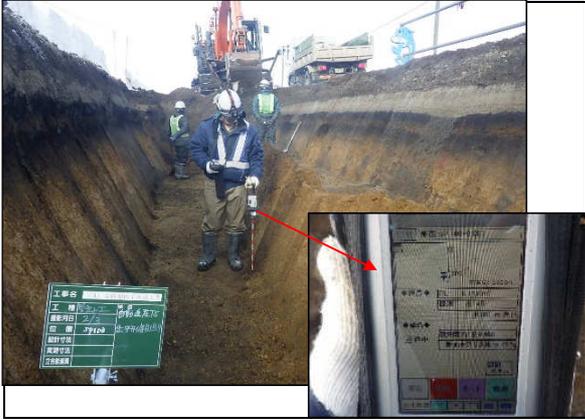
資料写真1 自動追尾型トータルステーションを使用した現況調査

- ・最新の測量機器(自動追尾型トータルステーション等)を使用し、土工出来形計測の基となる三次元化データを作成し、測量精度の向上による正確な出来形管理が行われていた。

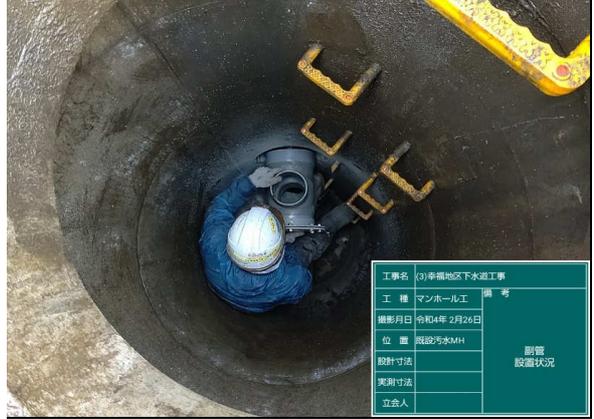
資料写真2 マンホール内での電子黒板を使用した写真撮影

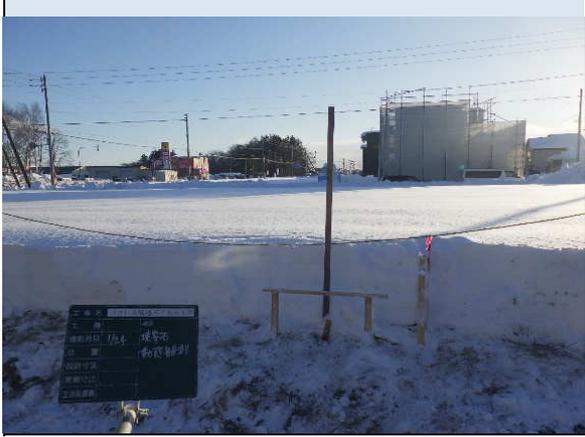
資料写真3 境界杭の動態観測

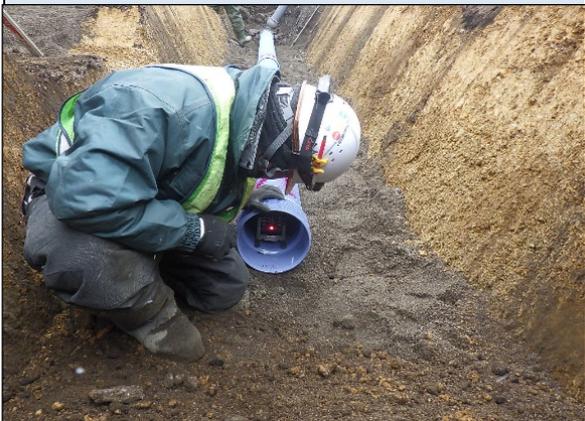
資料写真5 生産性の向上①、パイプレーザーの設置

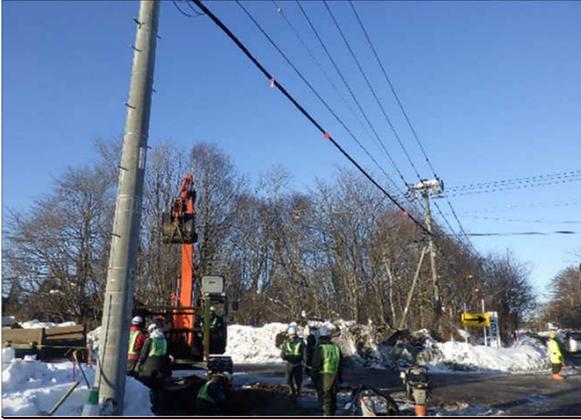
資料写真7 重機による架線損傷の防止

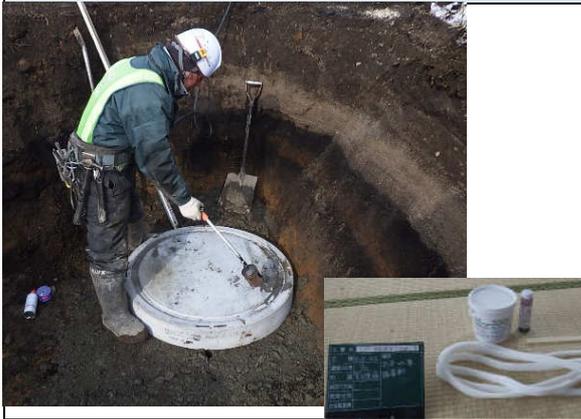
資料写真9 マンホール築造過程における接着効果の促進

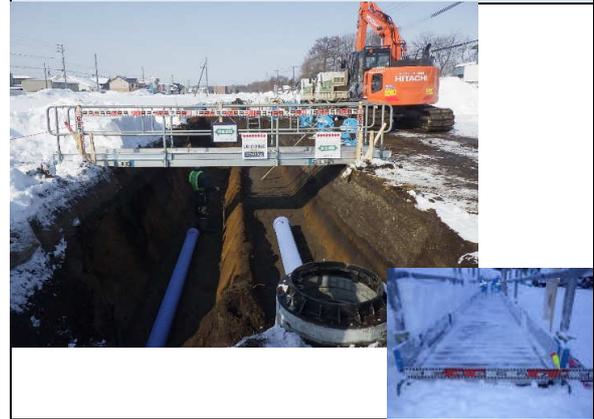
資料写真10 安全な出来形写真管理

- ・オープン掘削断面での掘削及び管布設出来形の写真撮影時において、移動式安全通路を架橋する工夫がなされており、より安全な施工管理が行われていた。

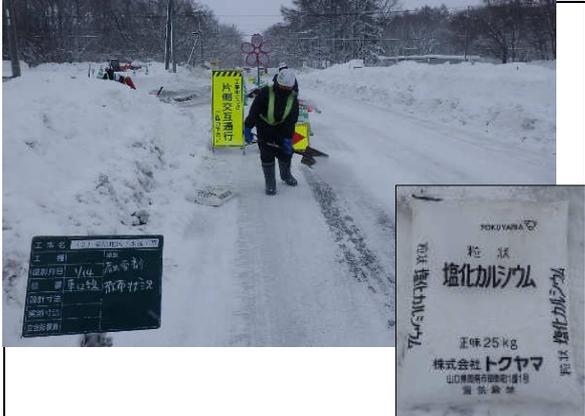
資料写真13 路面スリップ事故の未然防止

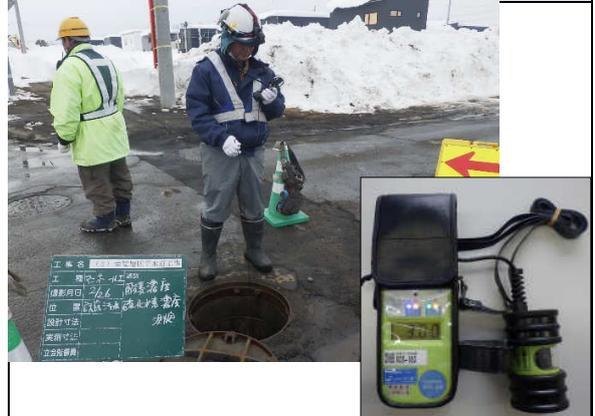
資料写真14 マンホール内作業前の酸素・硫化水素濃度の測定
