1. 火災の概要

2. 施設の復旧

3. 火災の再発防止のための検討課題とその対応

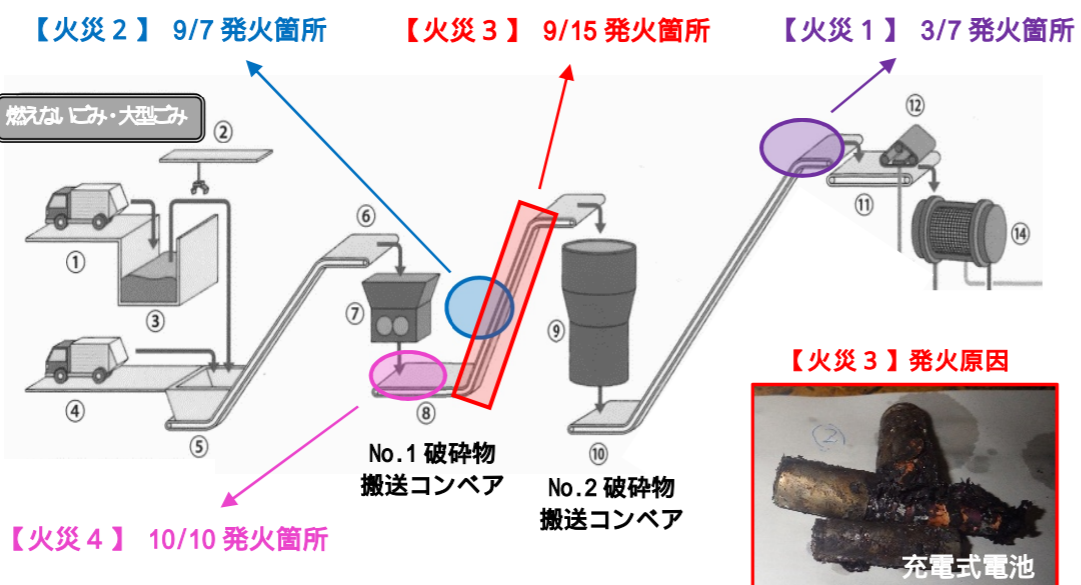
【火災1】被害状況

発生日	発生場所	被害状況	発生原因	火災発生後の対応
1 3月7日	No.2 破砕物搬送コンベア	【物的被害】 ・機械設備：ゴム製ベルト、各種ローラー、コンベアケーシング等の一部焼損 ・建築設備：天井及び壁の一部焼損、鋼材の一部変形、塗装の剥がれ等 ・電気設備：自動火災報知設備及び照明器具等の一部焼損 【人的被害】・なし	高速回転破砕機で摩擦によって熱を帯びた金属類が、プラスチック等の燃えやすいごみに接触し着火。	・復旧費用として6月に補正予算(約1億2,600万円)を計上し、年度内の完了を目指して復旧作業を開始。 ・再発防止策の検討のため、火災の専門家を現地に招き、本施設に適した対策について意見を求める「ごみ処理施設の火災事故防止対策施設研修会」を開催。
2 9月7日	No.1 破砕物搬送コンベア	【物的被害】・外観目視調査や試運転等調査を実施し、被害がないことを確認。 【人的被害】・初期消火活動に当たった施設運営管理会社従業員10名のうち、1名が吐き気と嘔吐、2名が喉の痛み、6名が喉に違和感の症状があったため、病院を受診(診断結果：全員異常なし)。	リチウムイオン電池らしきものが、粗破砕機で破砕した時の衝撃により発火し、コンベア内の燃やせないごみに着火。	・人的被害の発生を受け、施設運営管理会社が所有する破砕処理場火災発生時マニュアルの見直しを実施。 「消防への連絡手順」「初期消火手順」の見直し 「消火用散水の散水基準」「避難時の判断基準」の追加
3 9月15日	No.1 破砕物搬送コンベア	【物的被害】 ・機械設備：No.1 コンベアケーシングの変形、塗装の剥がれ(次年度復旧)コンベアの稼働に影響なし 【人的被害】・なし	充電式電池が粗破砕機で破砕した時の衝撃により発火し、コンベア内の破砕物に着火。	・施設全体の点検で発見した不燃物梱包機の修繕を実施。 ・庁内に副市長を座長とする「破砕処理施設火災調査会議」を設置し、事故の検証と再発防止策などの検討を開始。 ・第1回火災調査会議(9/20)で、ごみへの常時散水が最も効果的であるとの意見が出されたことから、既存の防塵散水ノズルと仮設の散水装置を活用した常時散水を9月29日より開始。
