# 千歳市環境センター 破砕処理場火災事故報告書【概要版】

## 1. 火災の概要

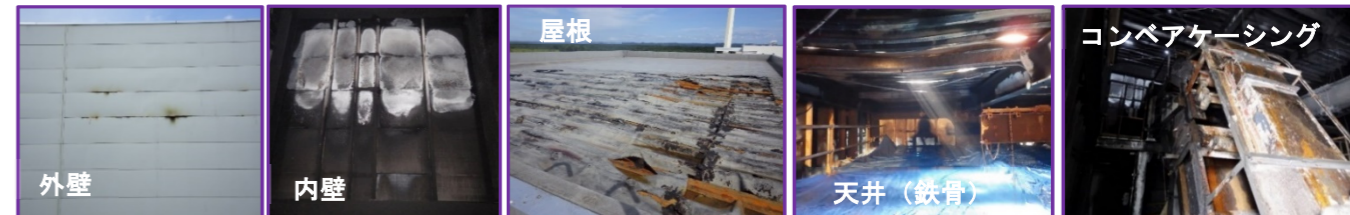
【火災1】被害状況

発生日	発生場所	被害状況	発生原因	火災発生後の対応
1 3月7日	No.2 破砕物搬送コンベア	<b>【物的被害】</b> ・機械設備：ゴム製ベルト、各種ローラー、コンベアケーシング等の一部焼損 ・建築設備：天井及び壁の一部焼損、鋼材の一部変形、塗装の剥がれ等 ・電気設備：自動火災報知設備及び照明器具等の一部焼損 <b>【人的被害】</b> ・なし	高速回転破砕機で摩擦によって熱を帯びた金属類が、プラスチック等の燃えやすいごみに接触し着火。	・復旧費用として6月に補正予算（約1億2,600万円）を計上し、年度内の完了を目指して復旧作業を開始。 ・再発防止策の検討のため、火災の専門家を現地に招き、本施設に適した対策について意見を求める「ごみ処理施設の火災事故防止対策施設研修会」を開催。
2 9月7日	No.1 破砕物搬送コンベア	<b>【物的被害】</b> ・外観目視調査や試運転等調査を実施し、被害がないことを確認。 <b>【人的被害】</b> ・初期消火活動に当たった施設運営管理会社従業員10名のうち、1名が吐き気と嘔吐、2名が喉の痛み、6名が喉に違和感の症状があったため、病院を受診（診断結果：全員異常なし）。	リチウムイオン電池らしきものが、粗破砕機で破砕した時の衝撃により発火し、コンベア内の燃やせないごみに着火。	・人的被害の発生をうけ、施設運営管理会社が所有する破砕処理場火災発生時マニュアルの見直しを実施。 ①「消防への連絡手順」「初期消火手順」の見直し ②「消火用散水の散水基準」「避難時の判断基準」の追加
3 9月15日	No.1 破砕物搬送コンベア	<b>【物的被害】</b> ・機械設備：No.1 コンベアケーシングの変形、塗装の剥がれ（次年度復旧） ※コンベアの稼働に影響なし <b>【人的被害】</b> ・なし	充電式電池が粗破砕機で破砕した時の衝撃により発火し、コンベア内の破砕物に着火。	・施設全体の点検で発見した不燃物梱包機の修繕を実施。 ・庁内に副市長を座長とする「破砕処理施設火災調査会議」を設置し、事故の検証と再発防止策などの検討を開始。 ・第1回火災調査会議（9/20）で、ごみへの常時散水が最も効果的であるとの意見が出されたことから、既存の防塵散水ノズルと仮設の散水装置を活用した常時散水を9月29日より開始。

建築電気設備の復旧について  
1月31日に復旧を完了した。  
【復旧内容】壁、屋根、天井（鉄骨部材）、電気設備他  
【復旧費用】約6,700万円  
(保険適用見込み額 約6,700万円)

機械設備の復旧について  
2月28日に復旧を完了した。  
【復旧内容】コンベアケーシング、コンベアベルト他  
【復旧費用】約2,800万円  
(保険適用見込み額 約1,300万円)
