## 第4章 史跡キウス周堤墓群の本質的価値と構成要素

### 1 史跡キウス周堤墓群の本質的価値

### 2 史跡キウス周堤墓群の構成要素

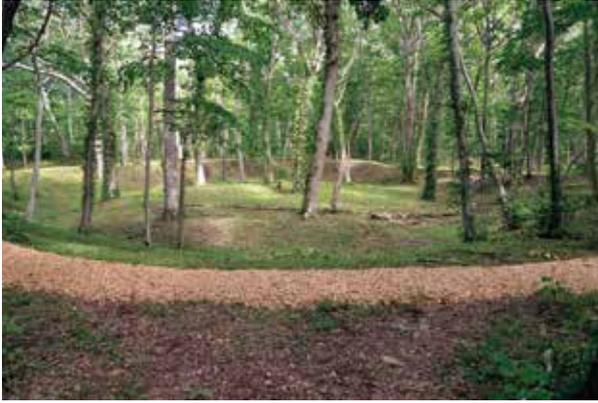
写真52 キウス1号周堤墓（北西より）

- キウス周堤墓群は、周堤の外径が最大で83m（1号周堤墓）、くぼみ底面から周堤天端までの高さが最大で4.7m（2号周堤墓）にも及ぶ大型のものを含む周堤墓が群集し、中には互いに周堤が接するものがあり、全体として広域な墓地の集合体を形成していること。
- これまでの調査により、立石（石柱）を伴うものや石棒を副葬したもの、ベンガラを散布したものなど、埋葬の多様なあり方を示す土坑墓が良好に遺存することが確認されていること。
- 周堤墓群はのちに火山灰や腐植土によって覆われるが、昭和初期に保護がなされ、構築時の外観を現地表でもそのまま確認することができる。周堤と中央部のくぼみ、及び相互の配置が作り出す地勢・地貌は、現在に至る史跡（遺跡）の形成過程を示すとともに、縄文時代の墓地群の有り様を反映させた史跡（遺跡）景観をなしていること。

- ・周堤墓（キウス1号～6号周堤墓・11号周堤墓・12号周堤墓・14号周堤墓）（9基確認）
- ・「周堤墓に付随するとみられる通路状遺構」（1条確認）
- ・土坑墓（周堤墓と同時期のもの）（3基確認）

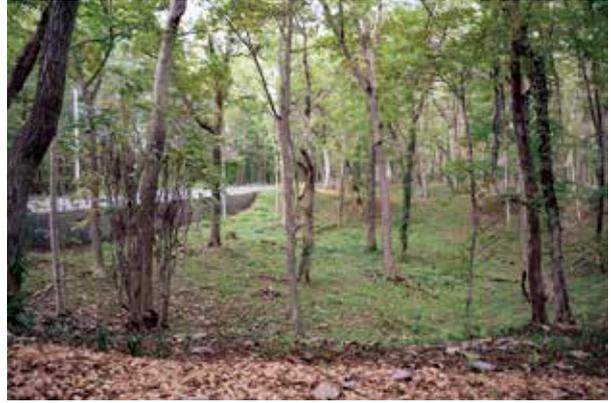
写真53 キウス2号周堤墓（南より）

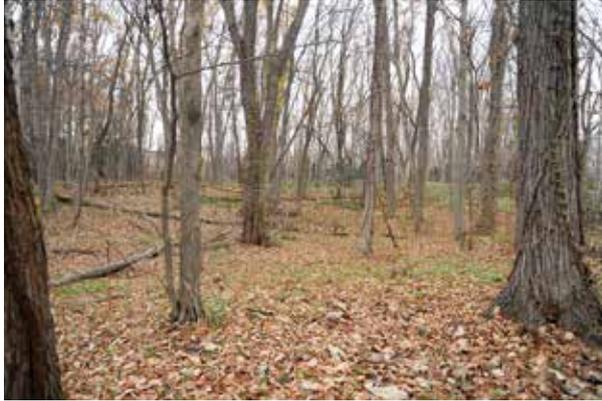
写真60 通路状遺構（北より）

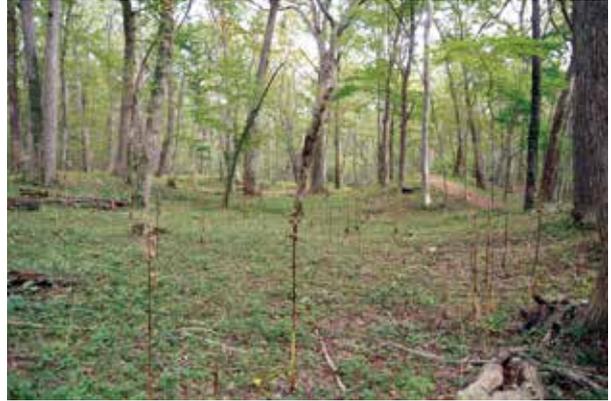
写真61 段丘「浅い谷」地形（通路状遺構か）（北西より）

- ・周堤墓等が立地する段丘地形及び介在する河道（無名川（チャシ川に東接する水路））

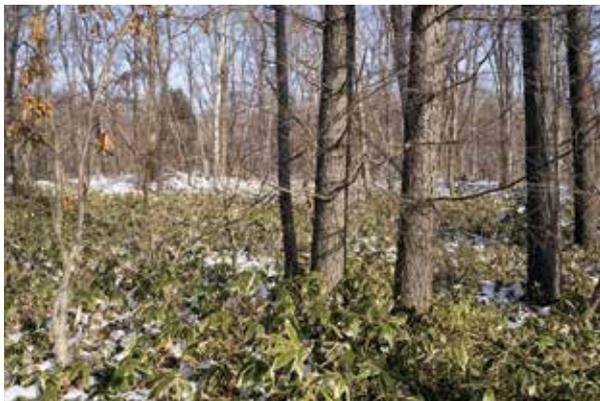
写真74 キウス7号周堤墓(南西より)

- ・周堤墓（キウス7号周堤墓、11号周堤墓（北半部。史跡指定範囲外箇所））（2基確認）
- ・「周堤墓に付随するとみられる通路状遺構」（史跡指定範囲外箇所）

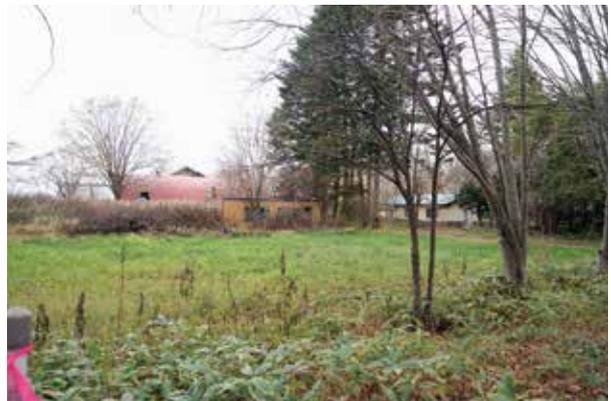
写真75 キウス11号周堤墓(北半部)(東より)

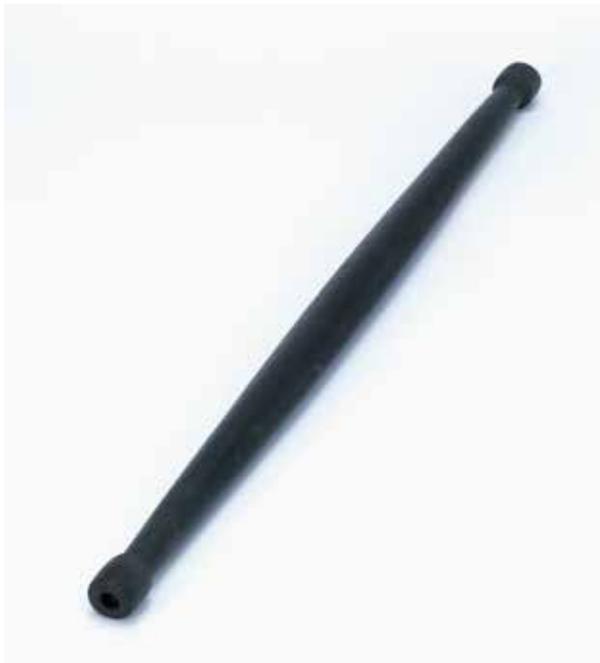
写真78 石棒 (キウス4号周堤墓外縁部土坑墓)

- ・周堤墓及び土坑墓の埋蔵・出土遺物：土器、土製品（土偶）、石器、石製品（石棒）
- ・史跡指定地の埋蔵・出土遺物（堂林式期・「三ツ谷式併行」段階）：土器、石器

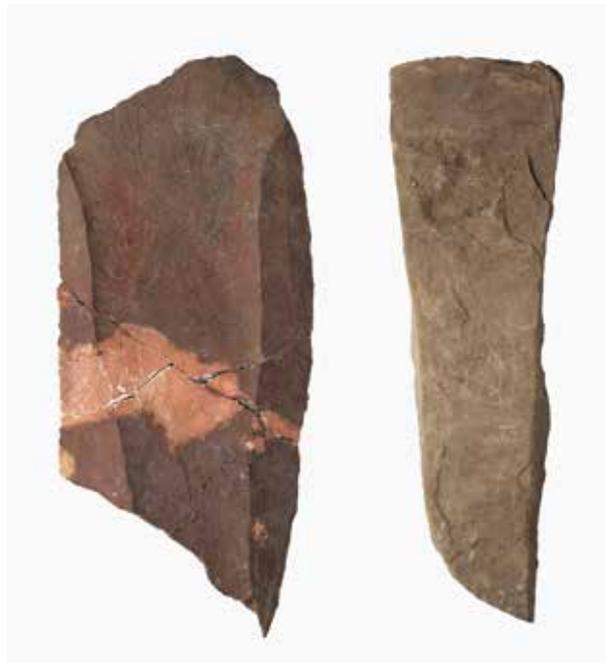
写真79 石皿・立石 (石柱) (キウス1号・2号周堤墓)
