## ⑤ 道央廃棄物処理組合焼却施設の火災について

### 【火災概要】

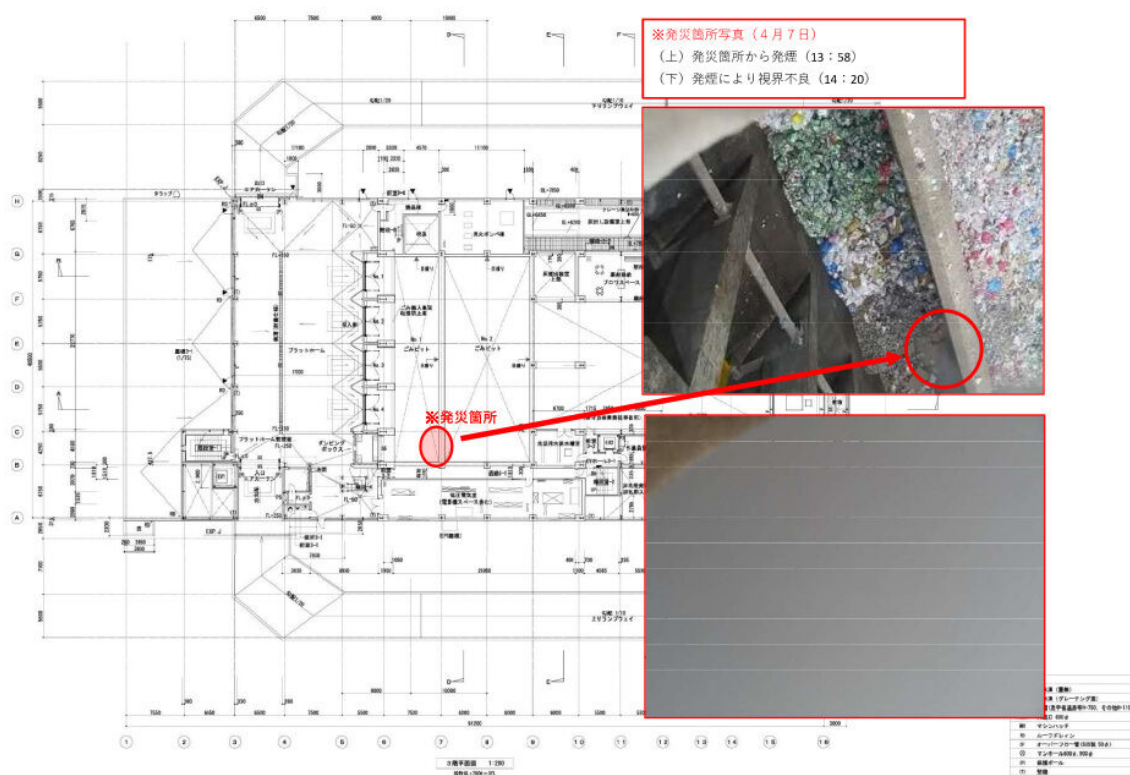
令和8年4月8日(水)、発災箇所付近のごみを採取し、消防が見分した結果、「ごみの中に花火、マッチ、発炎筒の混在が確認され、そのうち発炎筒だけ焼けた跡が確認されたことから、火災の原因は発炎筒の可能性が高いが、特定はできないため出火原因は不明とする。」とのこと。

組合ホームページ等において、発火性・引火性ごみの適正な分別処理について周知を行うとともに、計量棟にて、発火性・引火性ごみ(有害ごみ)の持ち込みは受入不可である旨の掲示物を設置。
